Schnell und sicher über die Thur – Eschikofer Brücken

Konstruktion der Eschikofer Brücken

Sanierung der stählernen Vorlandbrücken 2020/21

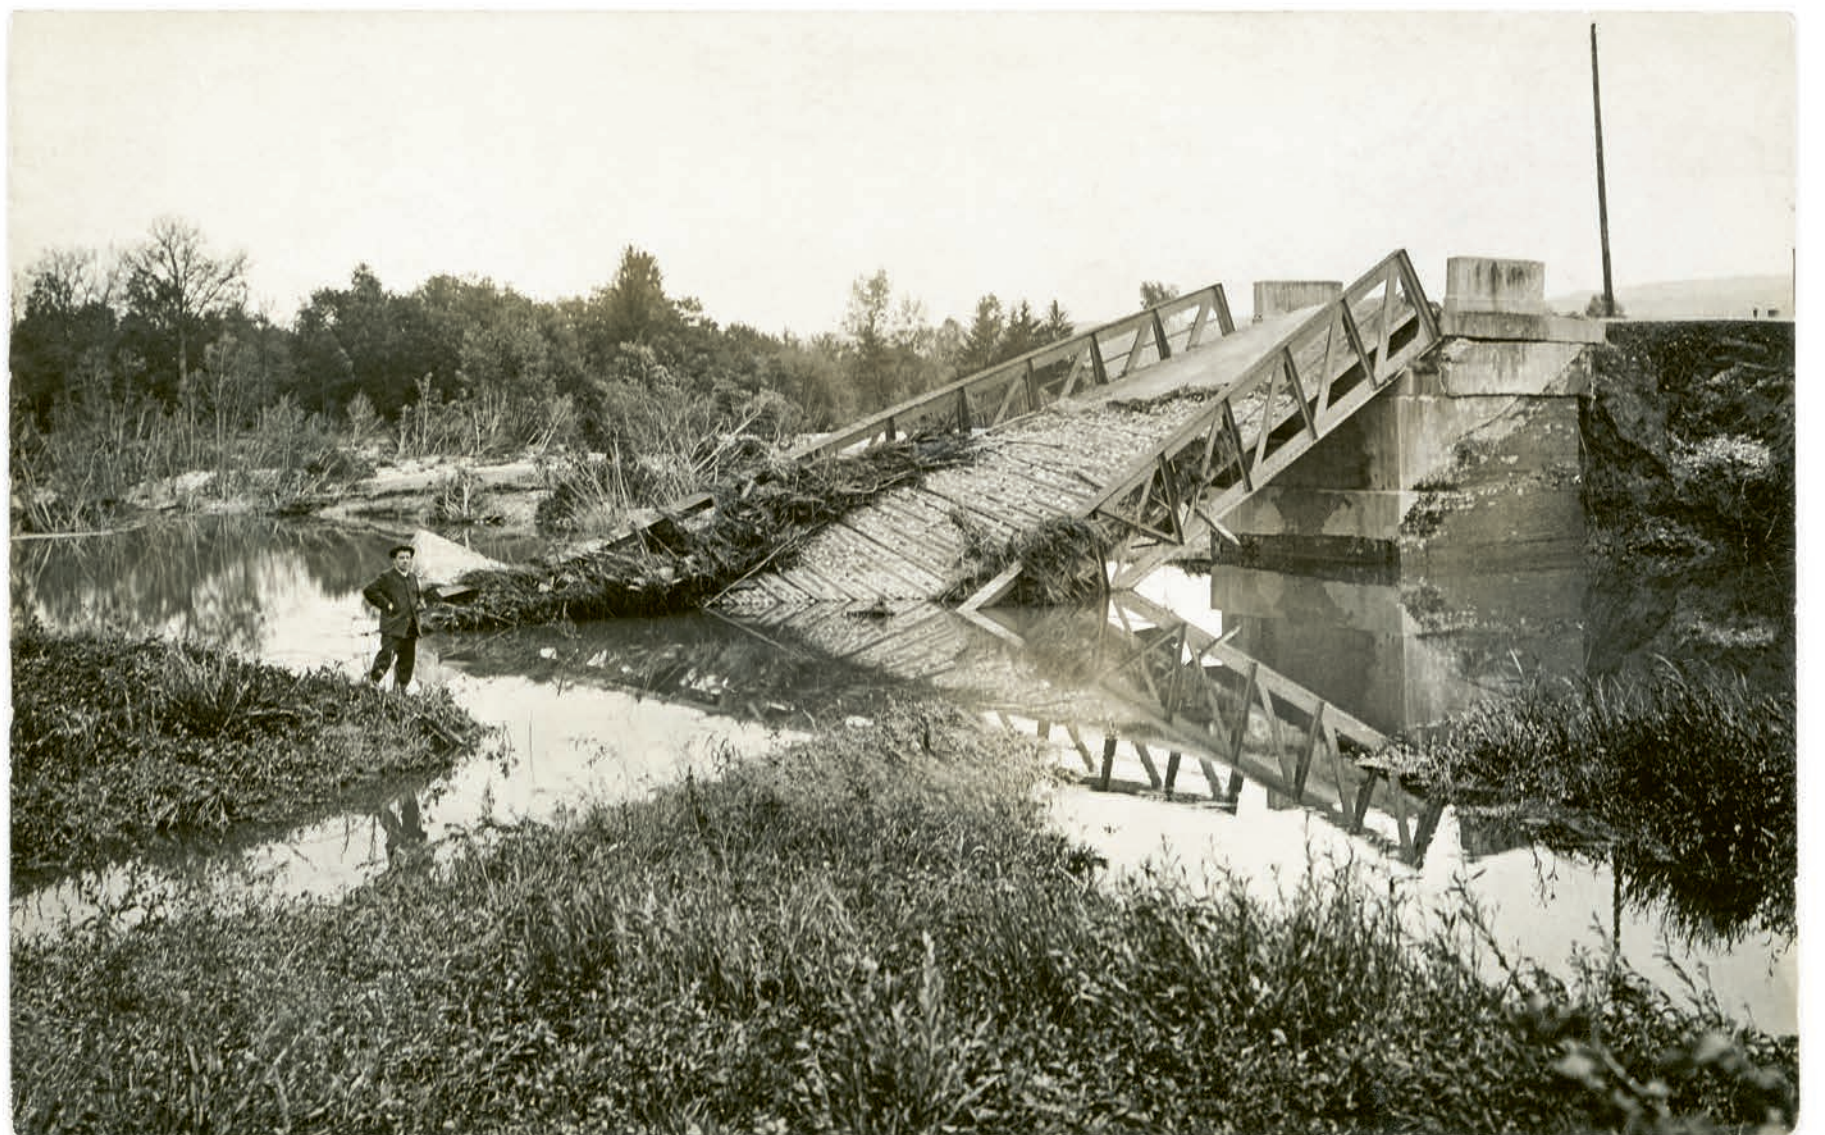
2 Die Binnenkanalbrücke stürzte beim Hochwasser von 1910 ein.

Am 15. Juni 1910 zerstörte ein heftiges Hochwasser den nördlichen Zufahrtsdamm und die angrenzende Binnenkanalbrücke. Infolgedessen wurde für 268 260 Franken der Damm rückgebaut und die Vorlandbrücke verlängert. Hierbei übernahm die Firma Bosshard & Cie von Näfels die Demontage der eingestürzten Binnenkanalbrücke und die Ergänzung der Vorlandbrücke mit drei zusätzlichen Brückensegmenten aus Stahl.

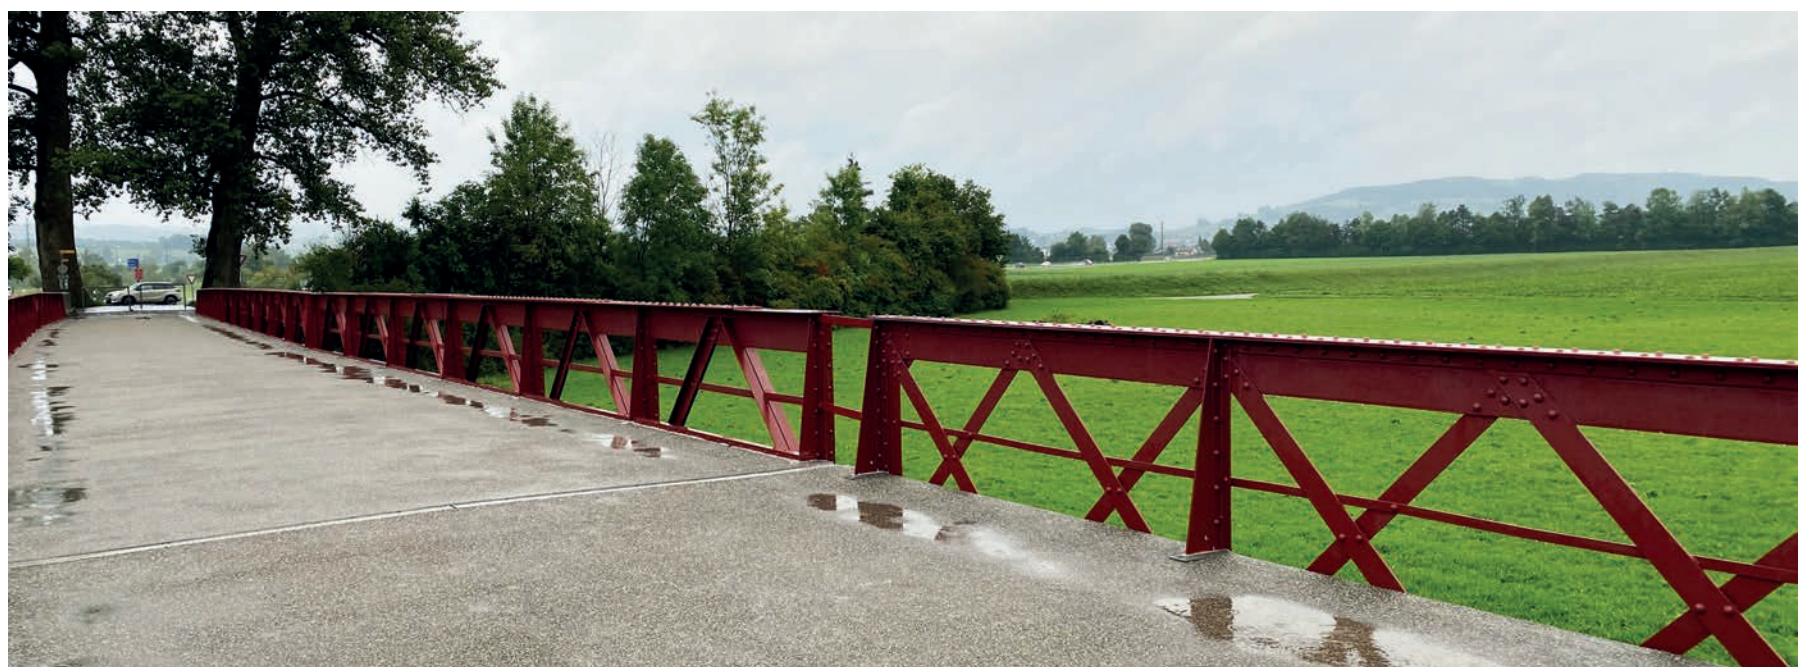
3 Erste Vorlandbrücke von 1886 (X-förmiger Verband), zweite Vorlandbrücke von 1911 (A-förmiger Verband).

Die ursprüngliche 46 m lange Vorlandbrücke von 1885 besteht aus drei Feldern mit zwei Zwischenabstützungen aus Stahl. Das Fundament der Fahrbahn bilden Zoreisen (Z-Eisen/Form gleicht einer umgedrehten Regenrinne), die in einem Abstand von wenigen Zentimetern verlegt sind. In Kombination mit dem Schotterbelag konnte das Regenwasser auf der Brücke gut abfliessen. Ein besonderes Merkmal der ersten Vorlandbrücke bildet der X-förmige Verband der seitlichen Fachwerkträger.

Die Ergänzung der Vorlandbrücke von 1911 setzt sich aus drei Brückensegmenten von je 19.8m zusammen, womit die Gesamtlänge der Vorlandbrücken heute 106 m beträgt. Die ergänzten Brückensegmente lagern auf Betonpfeilern und dem nördlichen Widerlager. Ein klares Erkennungsmerkmal der drei neuen Brückensegmente bildet der A-förmige Verband der seitlichen Fachwerkträger.

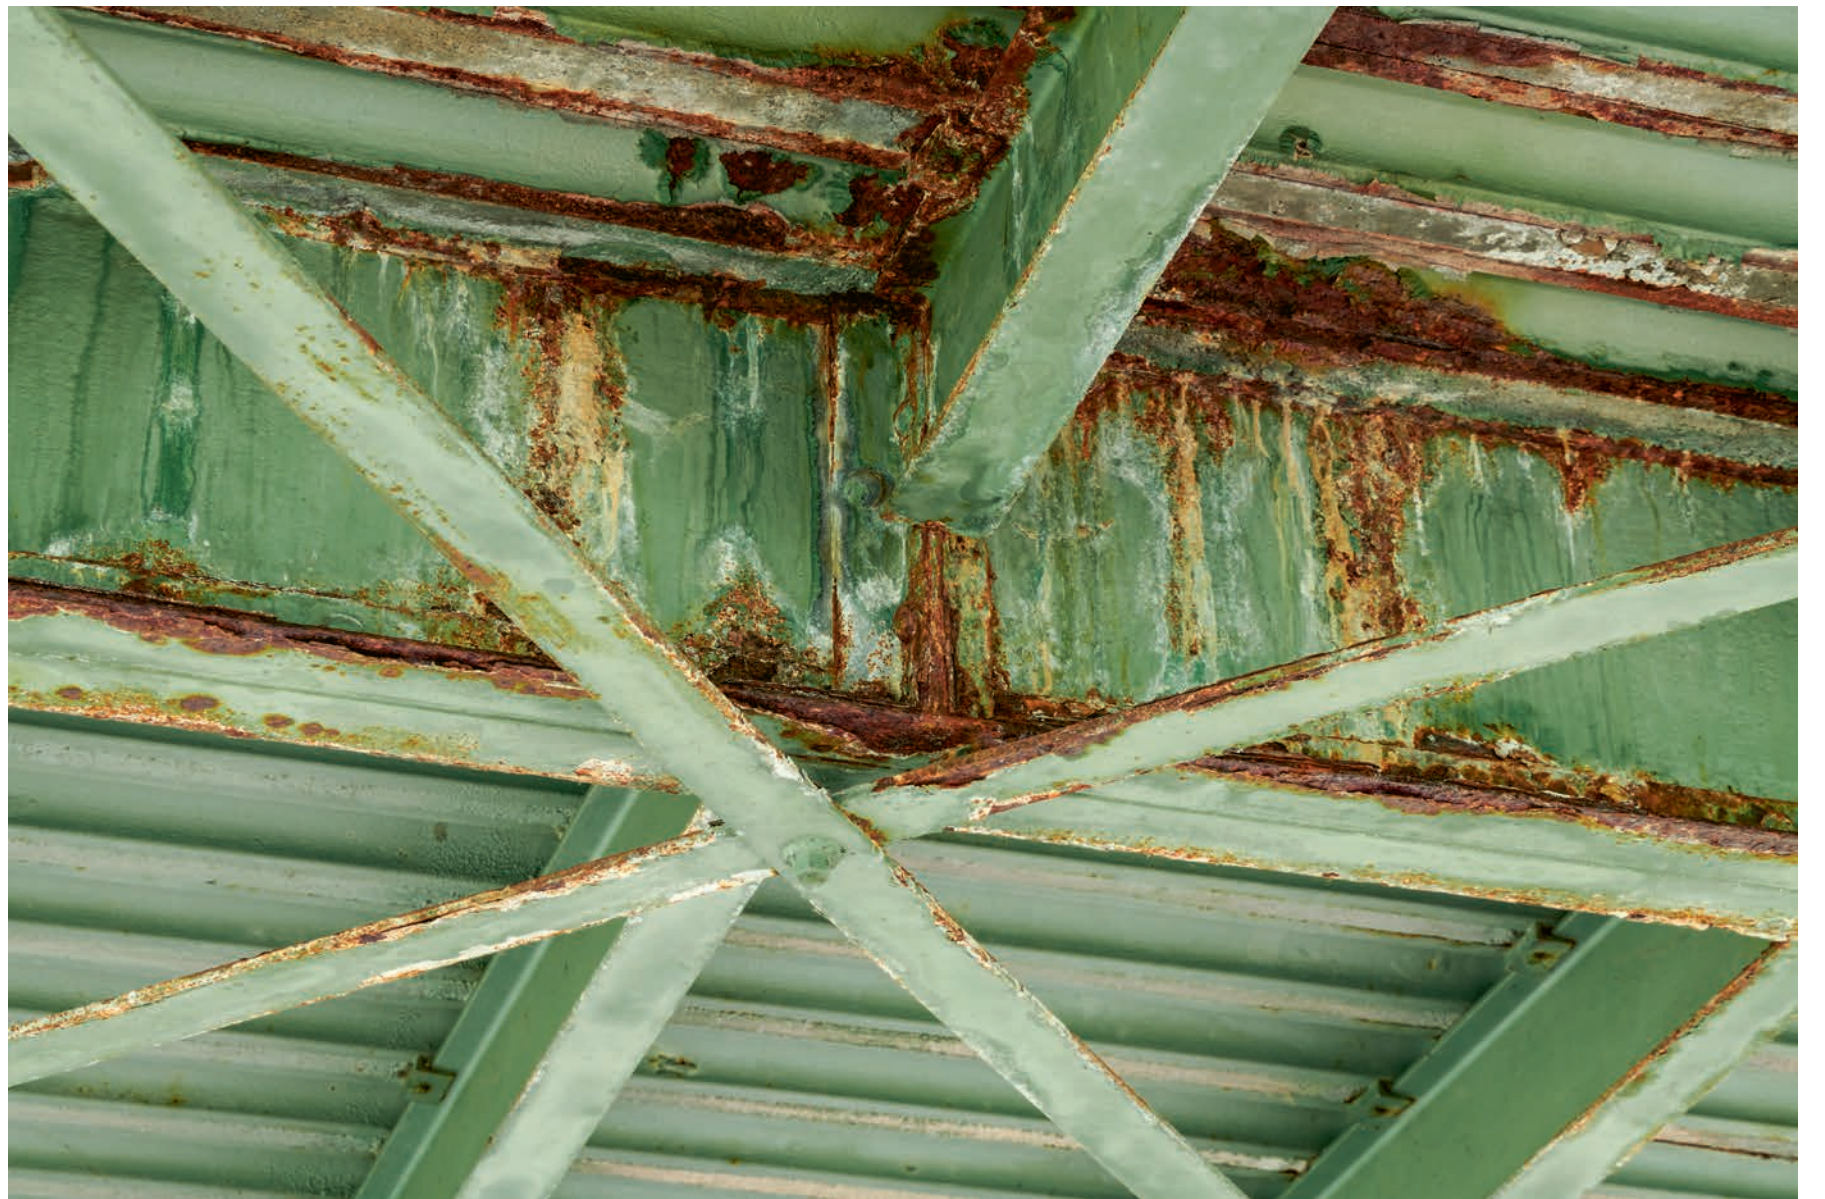
1 Originale Zorseisen an der Unterseite der ersten Vorlandbrücke (1885).

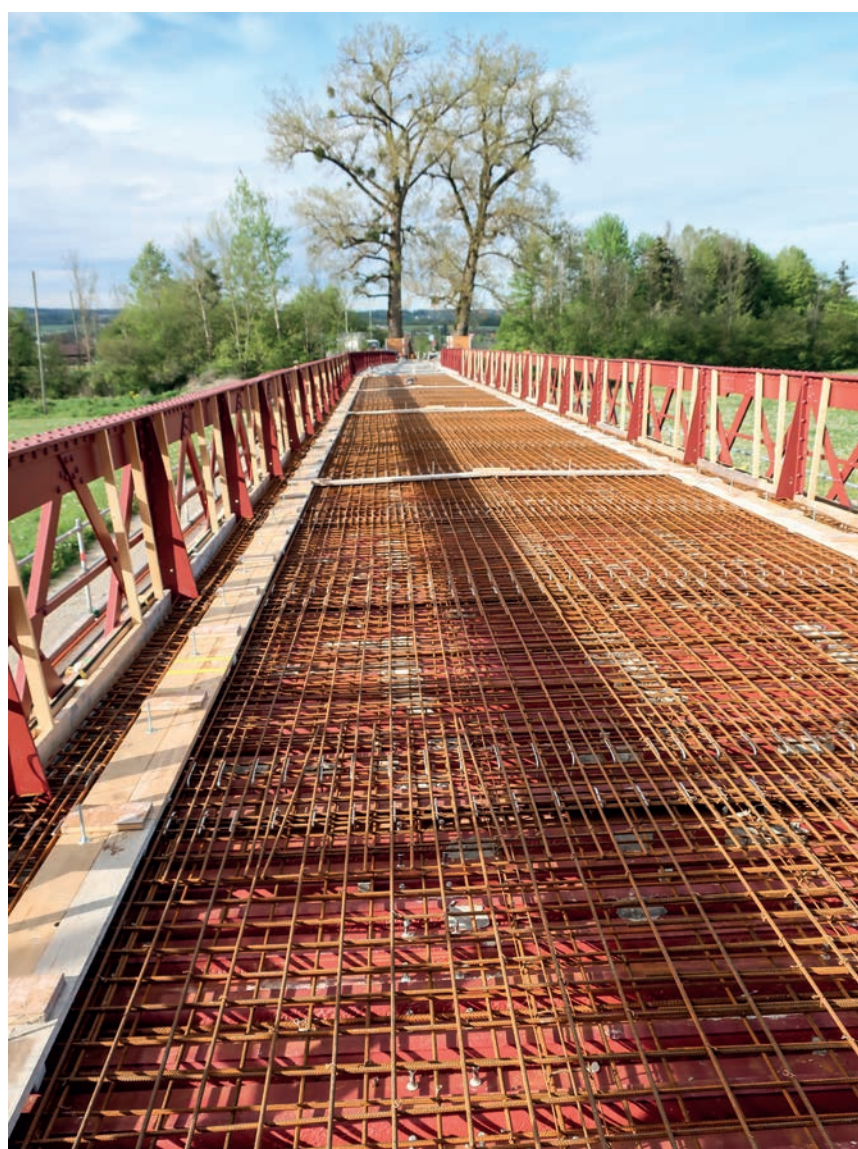
2 Neu gestrichene Stahlkonstruktion und Bewehrung der Fahrbahnplatte.

Bei der im Sommer 2020 durchgeführten Restaurierung der Vorlandbrücke galt es, die ursprüngliche Tragstruktur und das typische (oder charakteristische) Erscheinungsbild zu bewahren. Dabei wurde so wenig wie möglich Kernsubstanz verändert bzw. ersetzt. Zusätzlich wurde die Stahlbrücke nach originalem Farbbefund rot gestrichen. Mit Beendigung der im 2021 durchgeführten Beton- und Belagsarbeiten erfolgte am 11. September 2021 die Übergabe der Brücke an den Langsamverkehr.

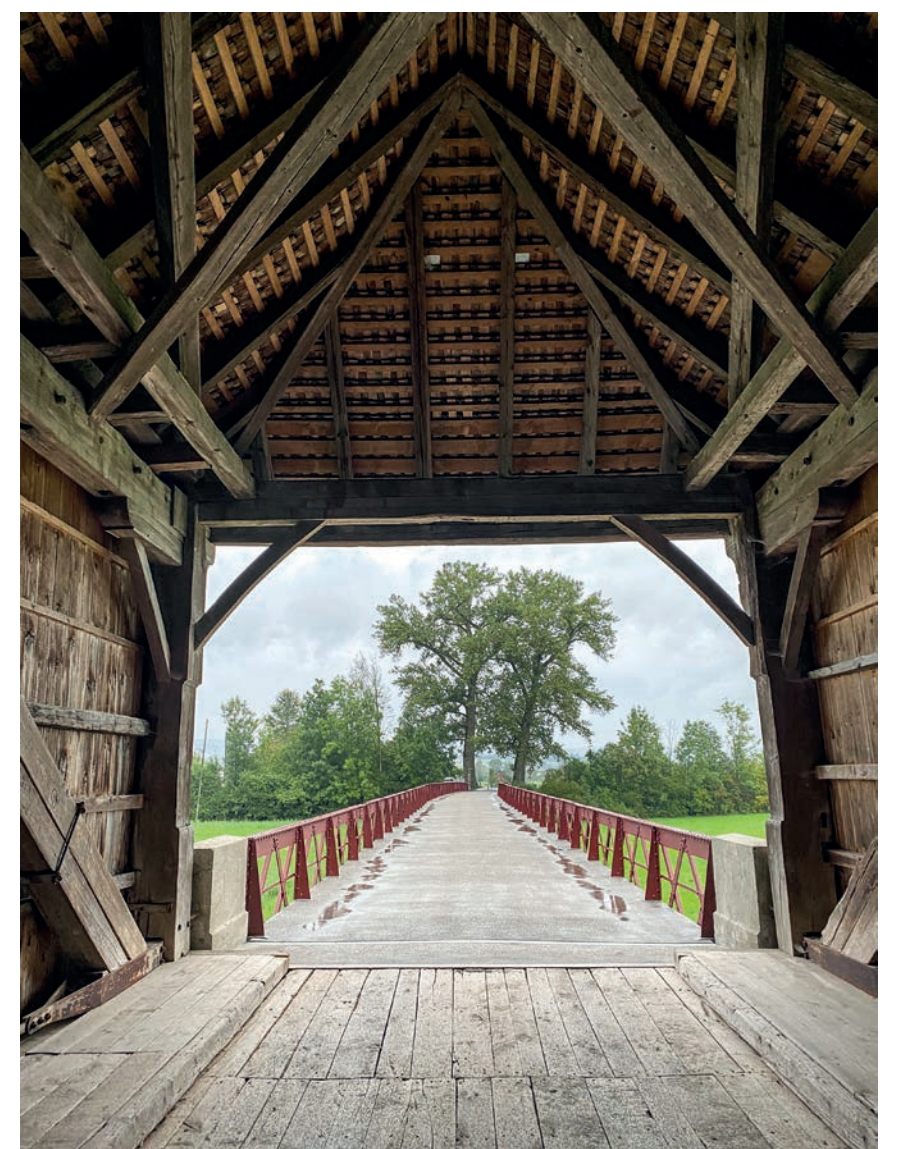
3 Blick von der Holzbrücke in Richtung Vorlandbrücke.
