ARCHÉOLOGIE ET ÉROSION - 2

ZONES HUMIDES EN PÉRIL

Actes
de la deuxième
Rencontre Internationale
Neuchâtel, 23 - 25 septembre 2004

Sous la direction de
DENIS RAMSEYER
et de
MARIE-JEANNE ROULIÈRE-LAMBERT

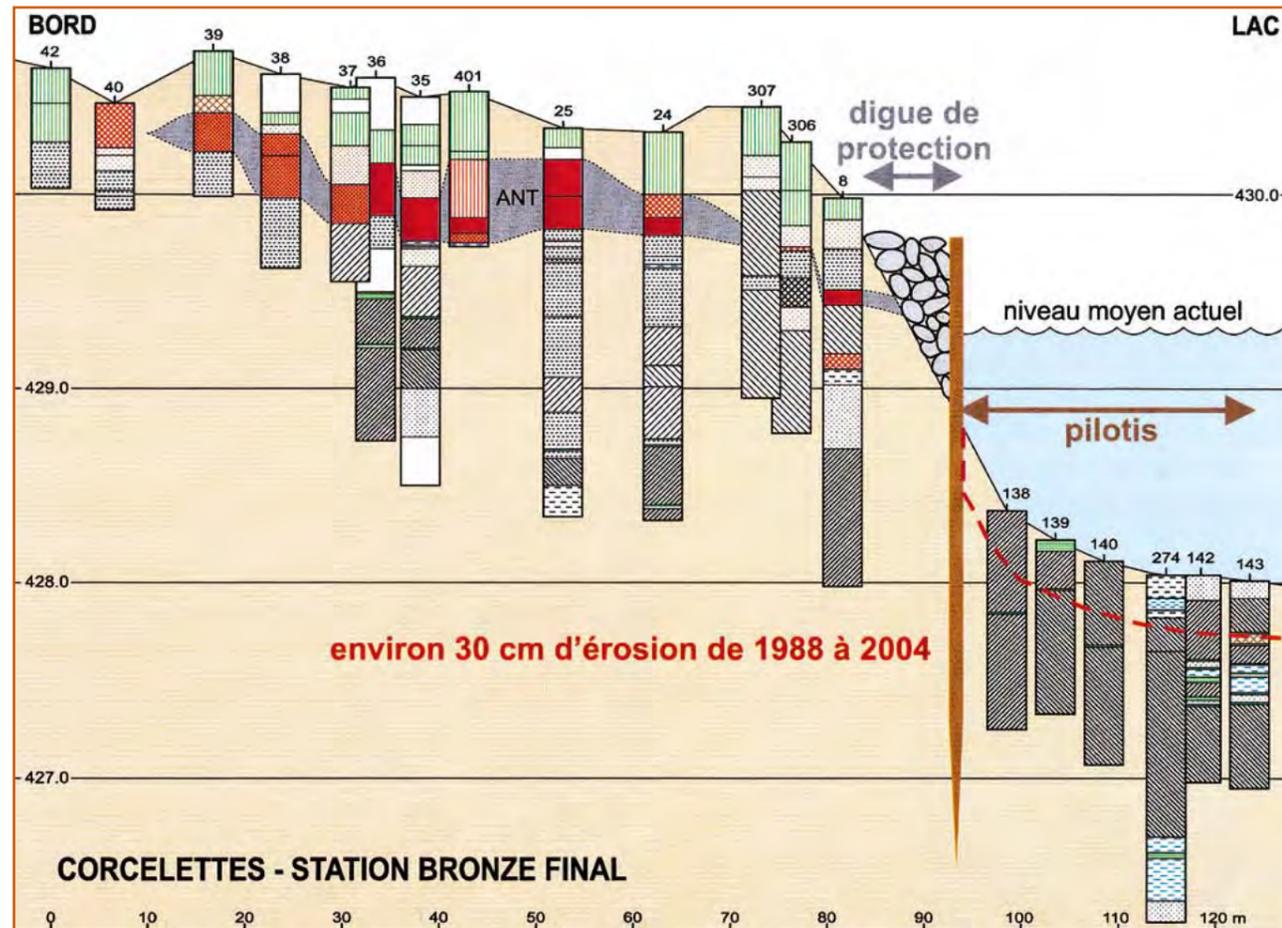
Fig. 1 - Corcelettes. Profil rive-lac du site, avec indication de l'érosion 1988-2004. (Dessin P. Corboud-GRAP).

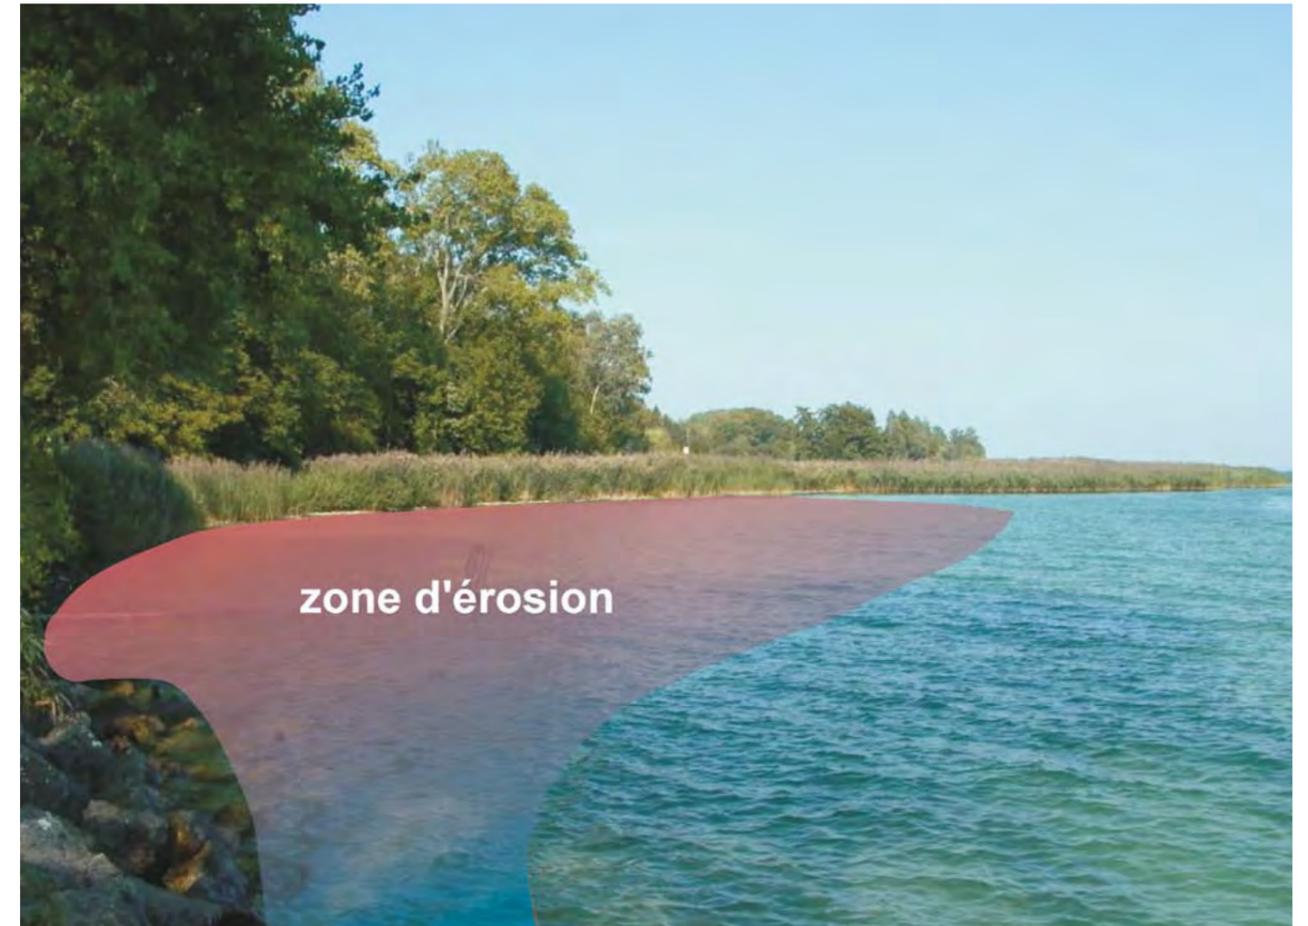
Fig. 2 - Corcelettes. Vue du site protégé et de la roselière, en direction du nord-est. Indication de la zone d'érosion du fond lacustre, 1988-2004. (Photo P. Corboud-GRAP).

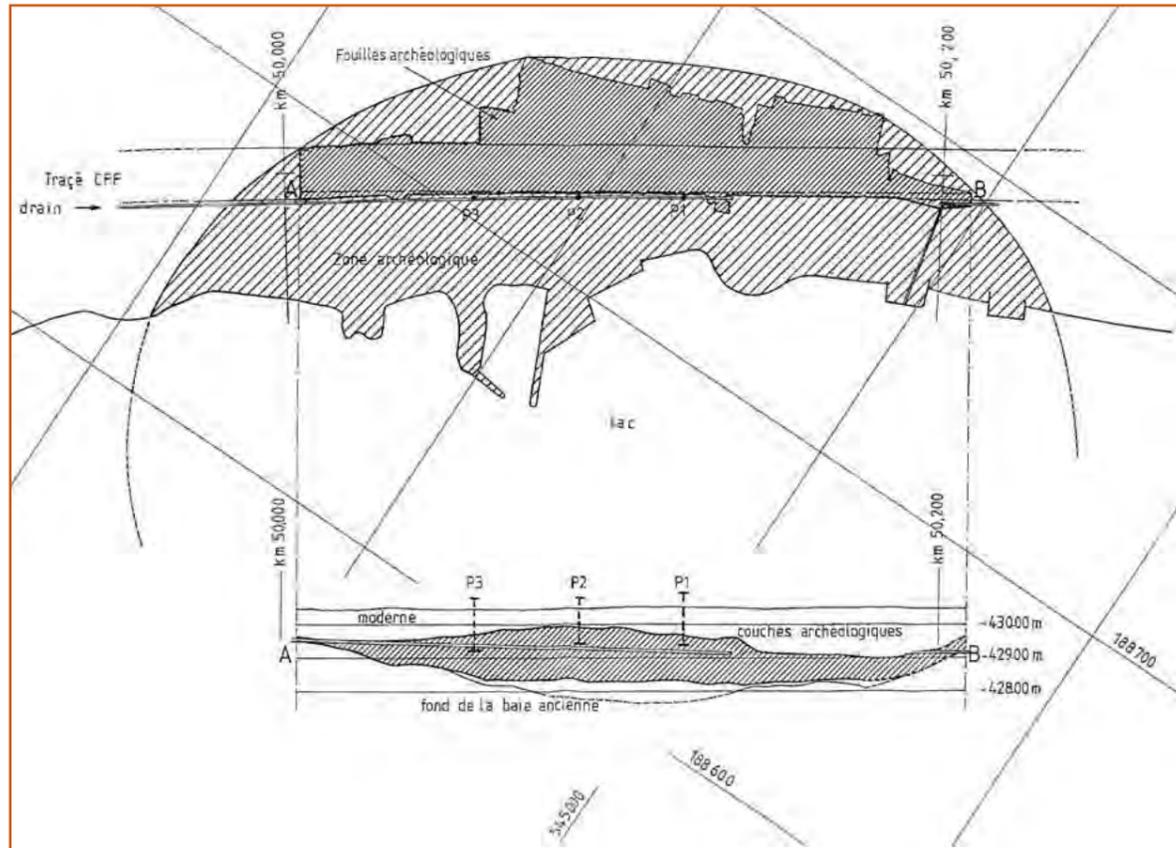
Fig. 3 - Concise. Plan d'ensemble du site, de la zone fouillée et l'emplacement des piézomètres. La coupe A-B est projetée dans l'axe de la cuve ferroviaire. (Dessin M. Klausener AC-VD).

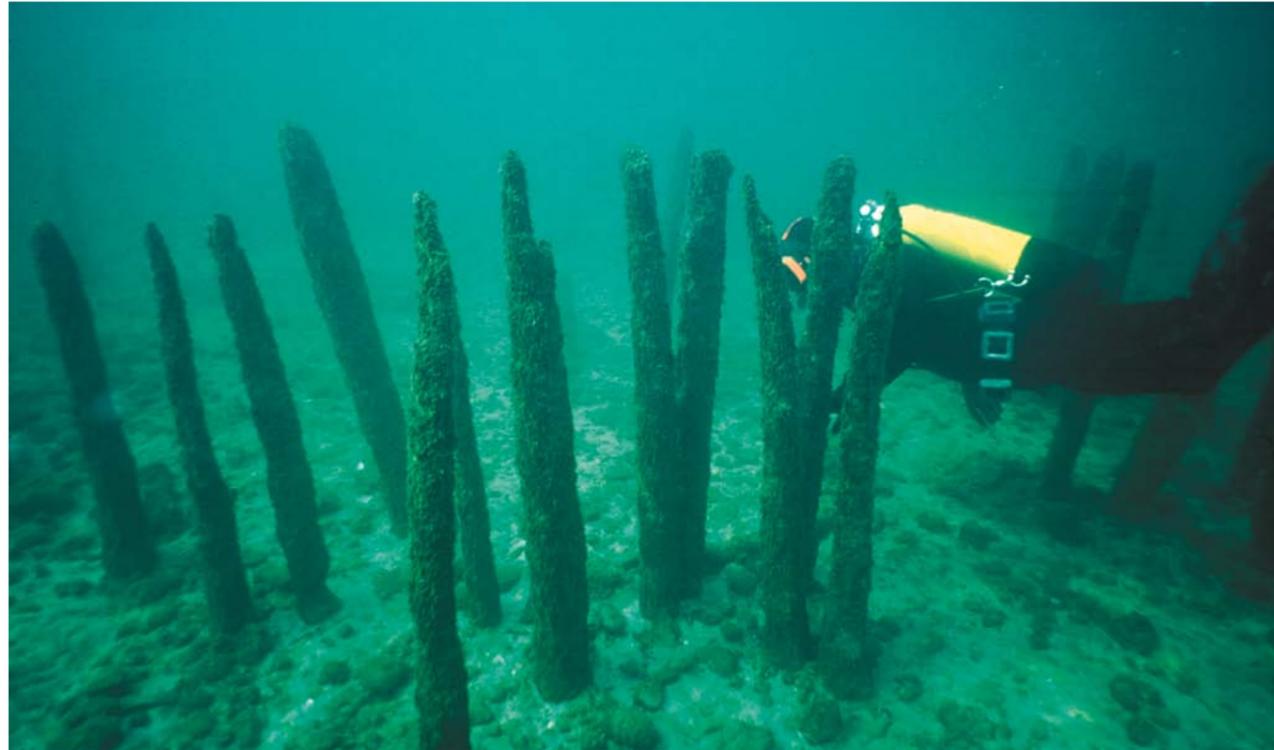
Fig. 1 - La palissade-digue de Cortailod/Est a été dégagée du sédiment encaissant sur une épaisseur de 1,2 m (1981), à cause d'une intense érosion consécutive à l'abaissement de 2,7 m du niveau du lac de Neuchâtel, il y a plus d'un siècle.

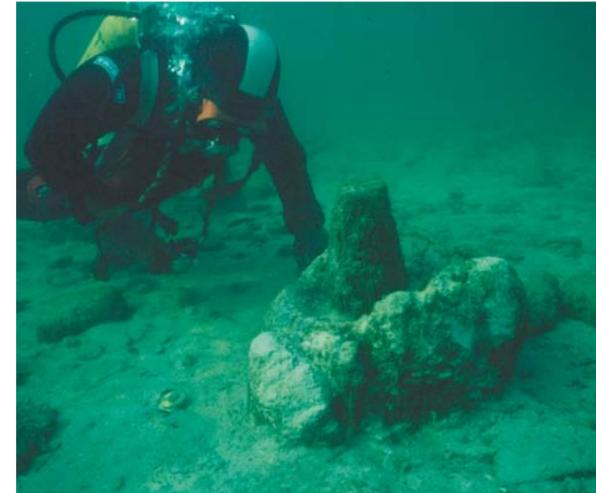
Fig. 2 - Cortailod/Est: manchon issu d'un compactage local du sédiment induit par l'implantation d'un pieu (1983).

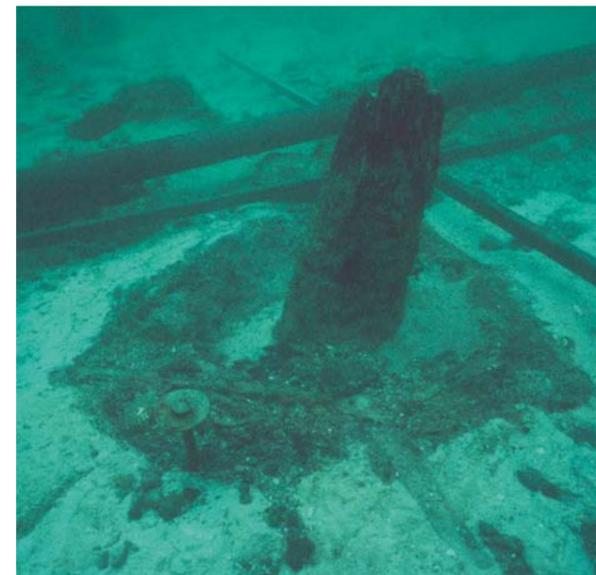
Fig. 3 - Cortailod/Est: la présence de cônes très développés autour de pieux permet de savoir que les couches de cet habitat ne devaient se situer que quelques centimètres au-dessus du sol actuel (1981).

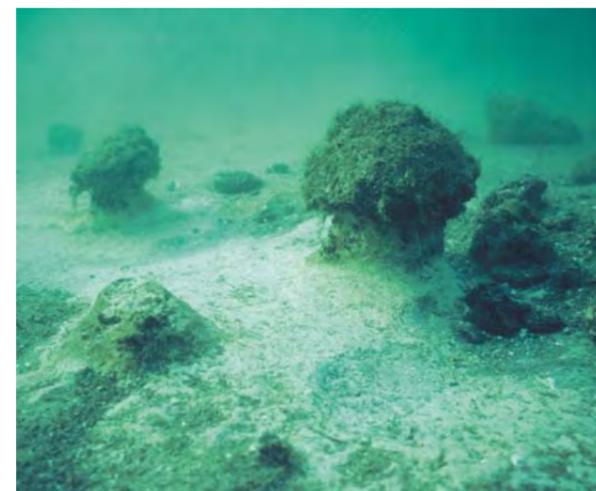
Fig. 4 - Cortailod/Les Esserts: galets situés sur de petits monticules momentanément épargnés par l'érosion (1981). En bas à gauche, le galet a disparu et le monticule est en cours d'abrasion.

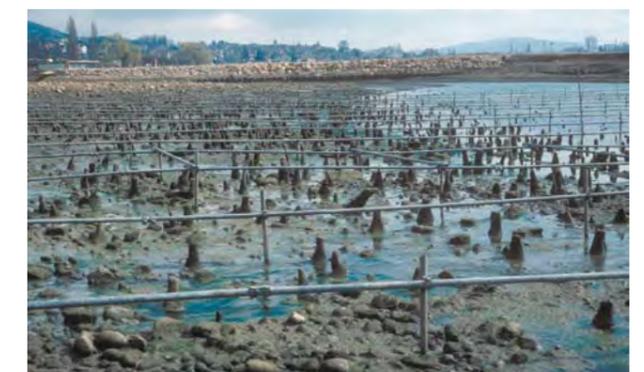
Fig. 5 - Le site Bronze final d'Hauterive/Champvévres a été ceinturé par une digue, puis asséché (1983). Auparavant, un réseau de tubes métalliques avait été installé par des plongeurs afin de servir de support à un plancher qui permettait d'accéder au gisement sans perturber les couches superficielles, encore épargnées par l'érosion.

Le passage de l'autoroute A5 sur la rive nord du lac de Neuchâtel, devant Auvernier et Hauterive, a nécessité la création d'un certain nombre de polders qui, une fois asséchés, ont permis la mise en œuvre de nombreuses fouilles de sauvetage. Là, également, les traces de l'érosion des couches ont pu être observées, de manière différenciée à l'échelle d'un gisement, et d'un site à l'autre. Le constat est identique partout: les couches archéologiques sont emportées de manière plus ou moins rapide. La construction de l'autoroute - et les fouilles de sauvetage qu'elle a engendrées - a, dans ce cas précis, réglé le problème positivement en dégageant de vastes moyens financiers (fig. 5).

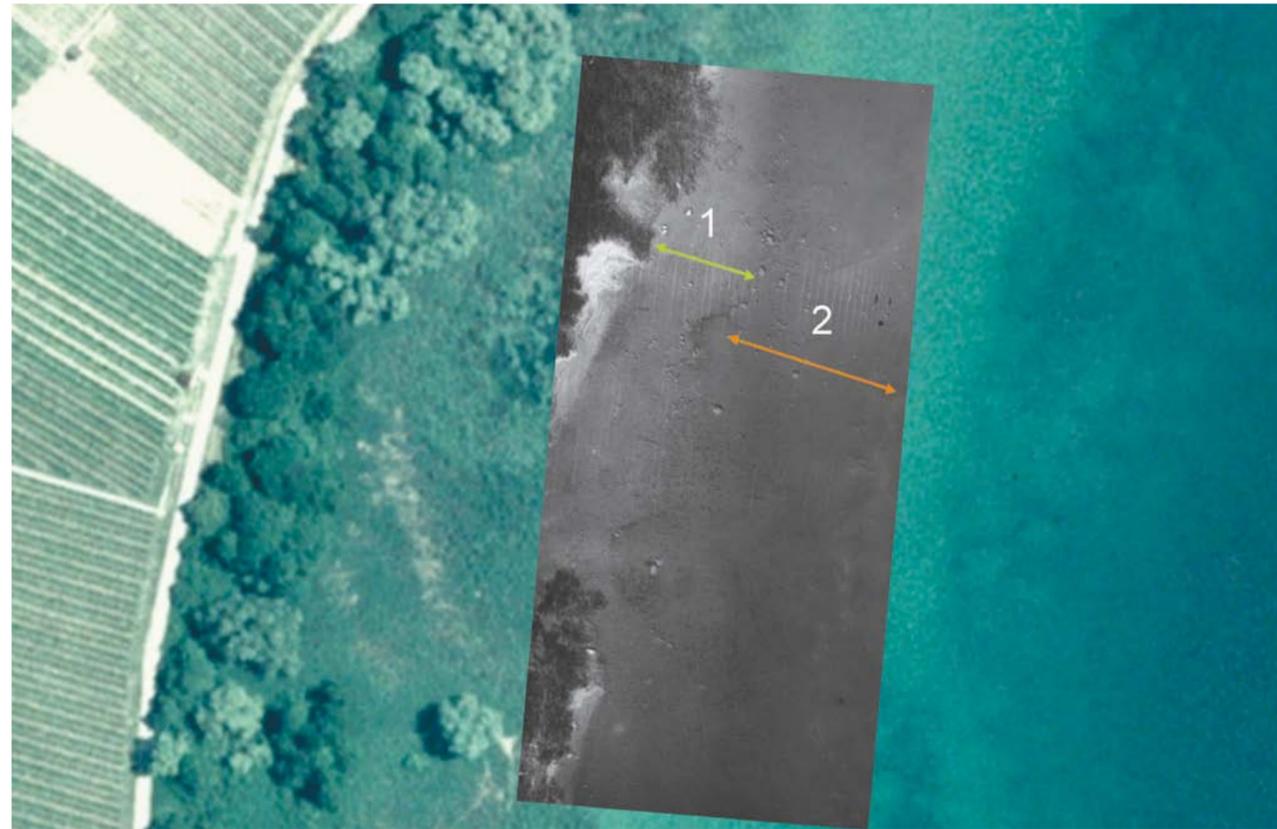
Fig. 6 - Baie de Bevaix : grâce aux blocs erratiques, on a pu superposer les photographies aériennes des années 1920 et les orthophotographies actuelles (1998), et suivre, ainsi, l'évolution du rivage sur plus d'un demi-siècle. On observe, d'une part, que les roselières ont gagné du terrain (1) et, d'autre part, que le pavage continu de blocs et de galets a pris une importance considérable (2) suite à la disparition des sédiments tardi- et postglaciaires emportés par l'érosion. En gris : surface de 77 x 165 m.

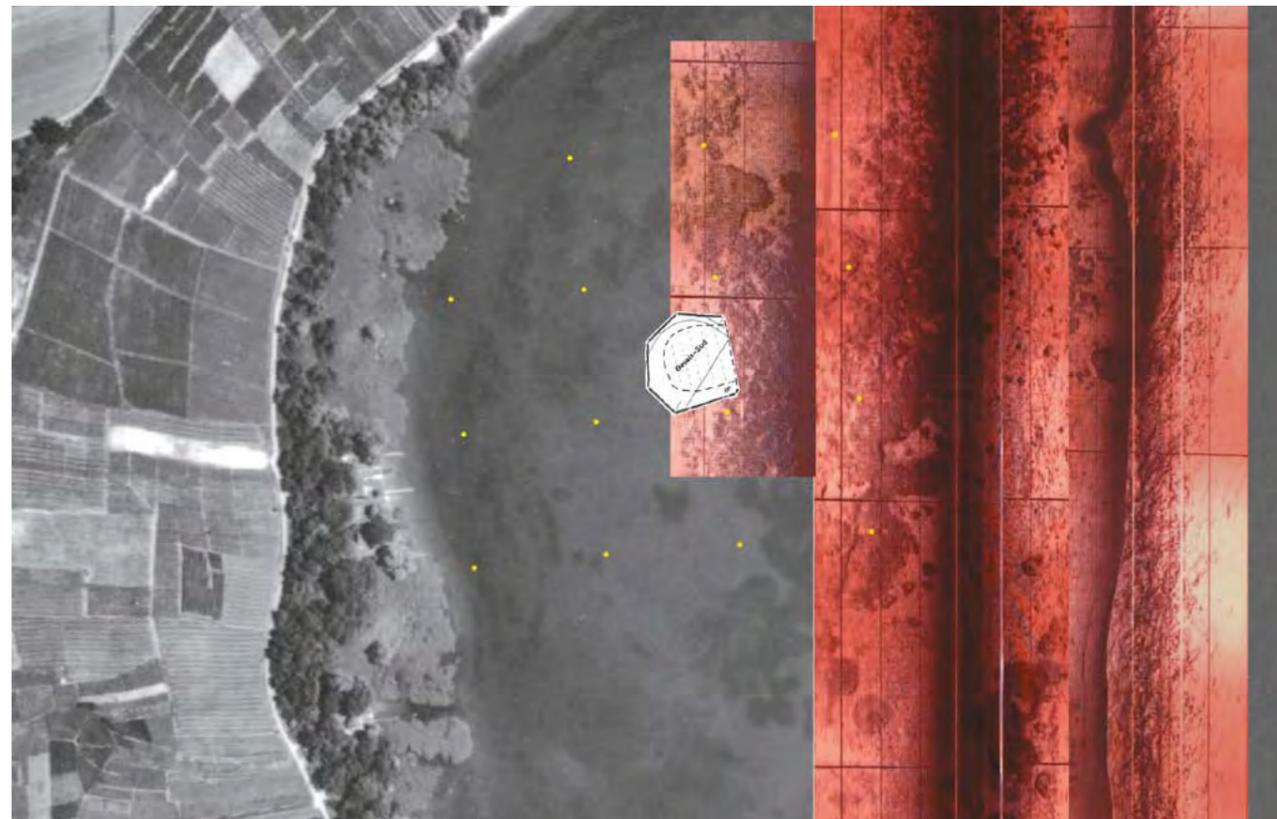
Fig. 7 - Baie de Bevaix : analyse comparative entre les relevés réalisés au moyen d'un écho-sondeur à balayage latéral (1993) et les photographies aériennes (1990). Les buttes sédimentaires, en relief sur le fond lacustre (autour du site Bronze final de Bevaix/Sud et à sa droite), correspondent à des zones privilégiées où certains vestiges préhistoriques sont encore momentanément préservés. Distance entre les bouées jaunes : 100 m.

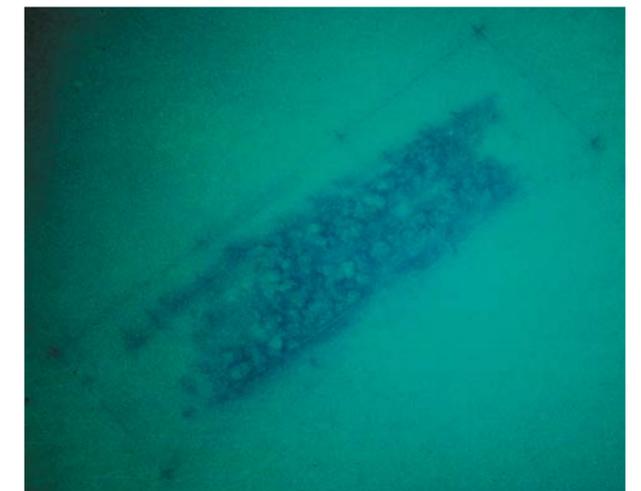
Fig. 8 - Vue aérienne d'une épave (MAR-CAP), insérée dans un réseau constitué par une suite de trois carrés métalliques de 5 m de côté (1981). Une modification du sous-sol lacustre par dragage a indirectement provoqué son ensablement total.

Le second se trouve à l'emplacement d'une épave dépassant du fond du lac de plus d'un mètre. Un carroyage métallique avait déjà été posé en prévision d'une fouille de sauvetage (fig. 8). Nous nous attendions, lors de l'approfondissement du fond du lac dans la prolongation du canal de la Broye, à ce que la réalisation de cette excavation entraîne un appel de sable dans cette dépression ; or, c'est le contraire qui s'est produit. Tout d'abord les vagues ont arraché une masse considérable de sédiment sur le haut de l'excavation, et l'ont déposé en amont. L'épave et son carroyage ont ainsi été totalement ensablés et ne semblent donc plus menacés. Toutefois, il est probable qu'un mouvement inverse se développera, lorsque le sommet du talus excavé aura été suffisamment abrasé, entraînant à nouveau tout le sable déplacé (et probablement beaucoup plus) dans le fond de l'excavation. Il ne faudra pas manquer ce moment précis, pour mettre en chantier une fouille de sauvetage.

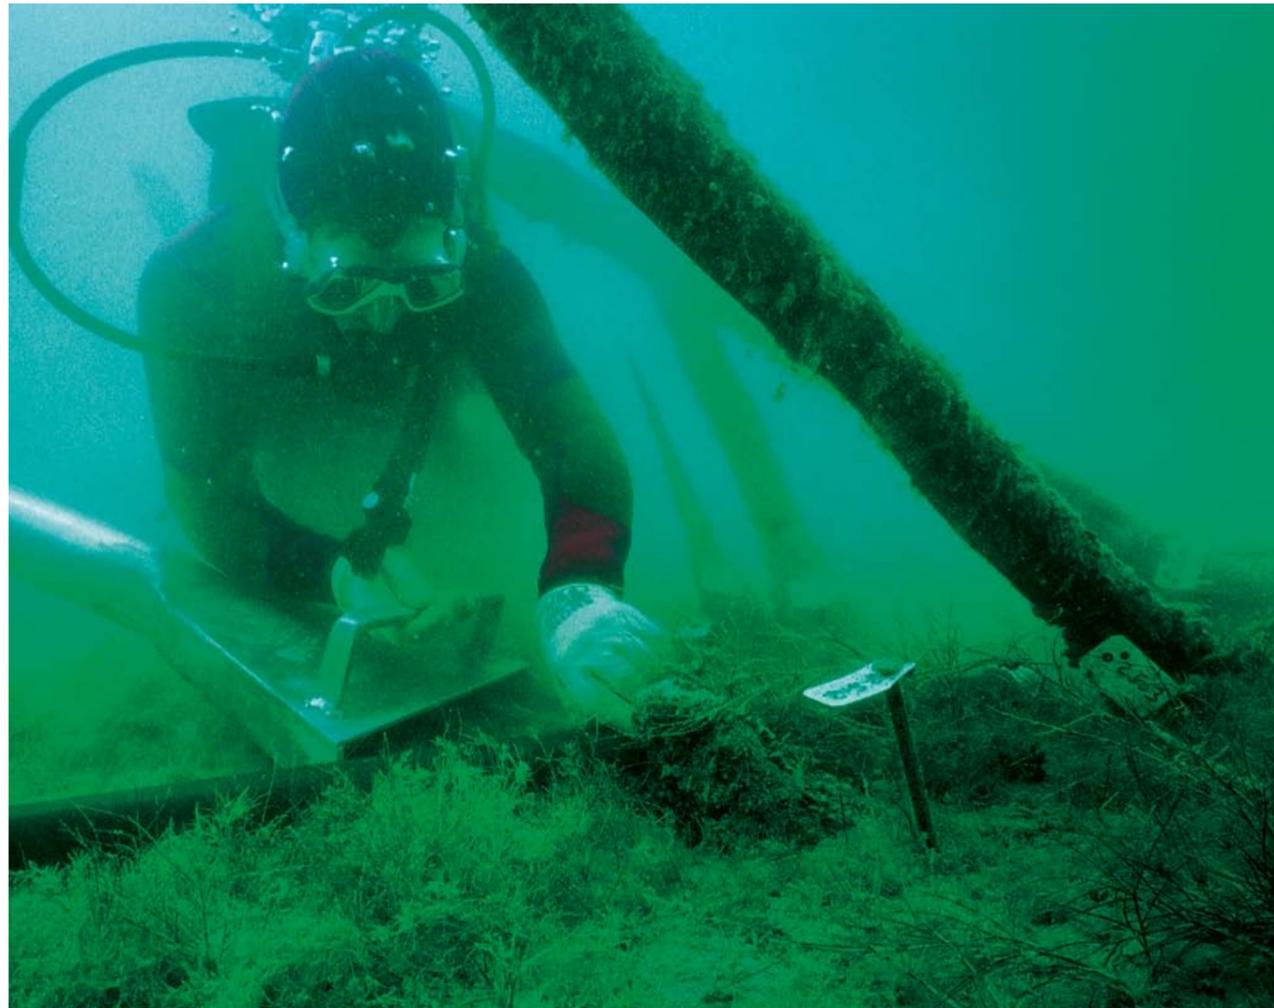
Fig. 9 - Bevaix/Sud : la fouille exhaustive d'une station lacustre en proie à une érosion lacustre très active, ayant déjà emporté toutes les couches archéologiques, peut être une solution intéressante (2004), pour autant, bien entendu, que ces travaux aboutissent à des monographies.

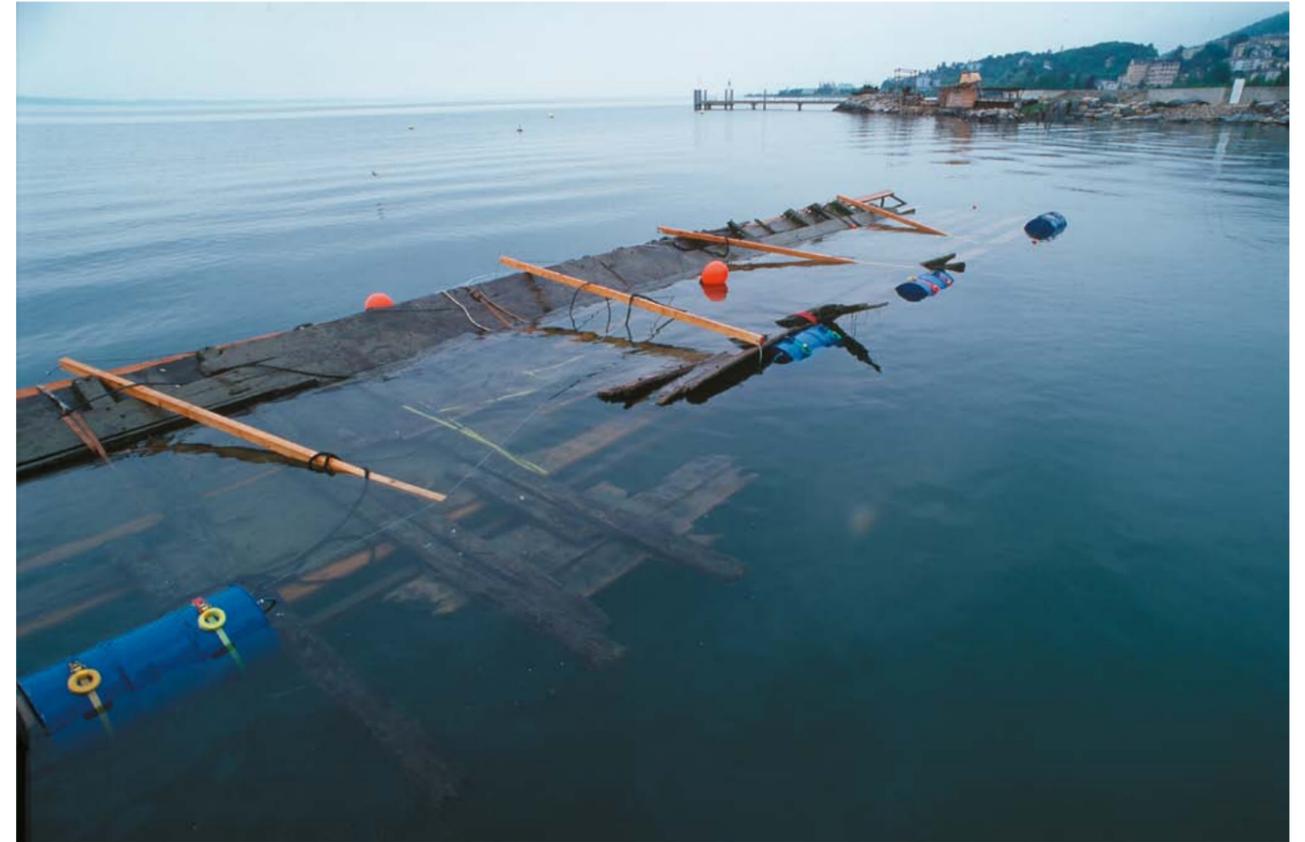
Fig. 10 - Neuchâtel/Nid-du-Crô (Arnold 2004, fig. 9) : l'épave démantelée d'une grande barque du lac de Neuchâtel, fixée sur un cadre de métal et de bois, est remorquée à vitesse réduite dans le dépôt sublacustre du service d'archéologie (1999).

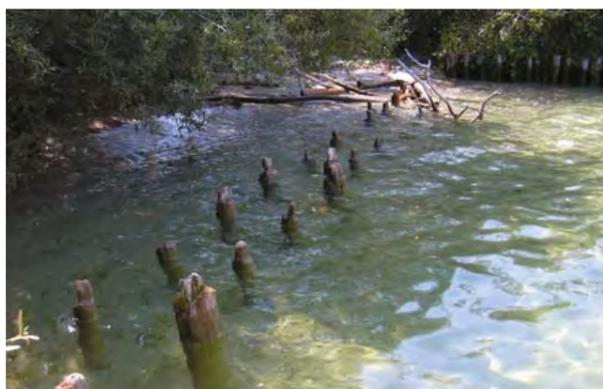
Fig. 1 - Palissades dégradées de pieux et fascines.

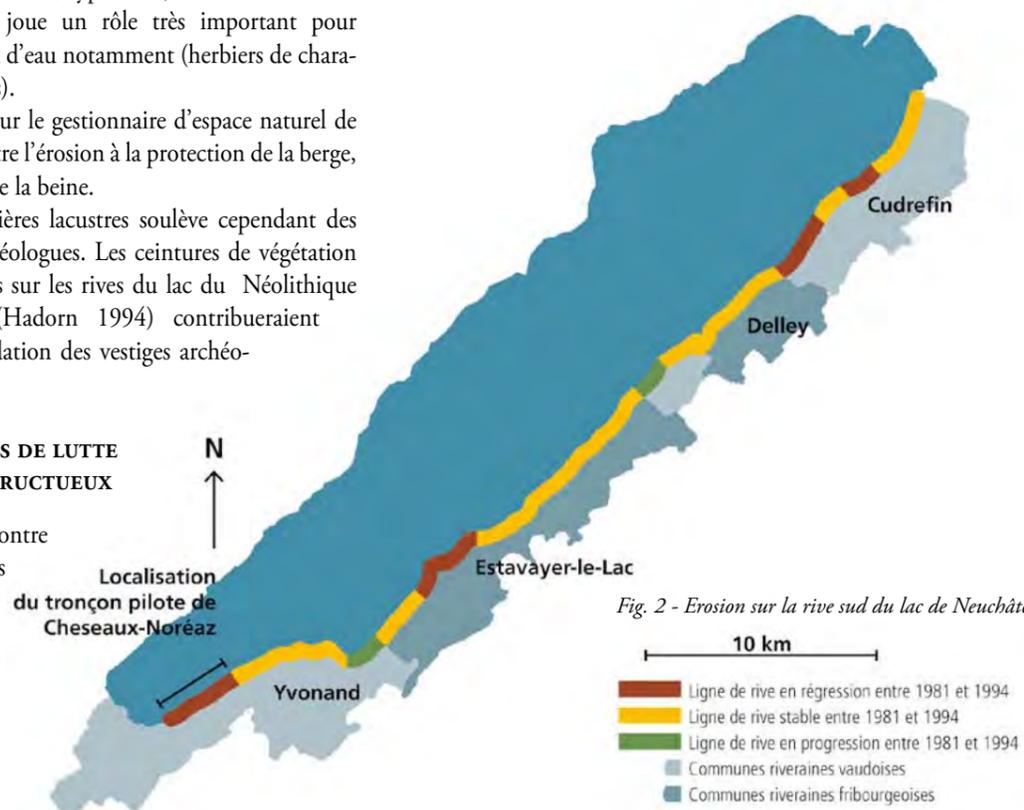
Fig. 2 - Erosion sur la rive sud du lac de Neuchâtel.

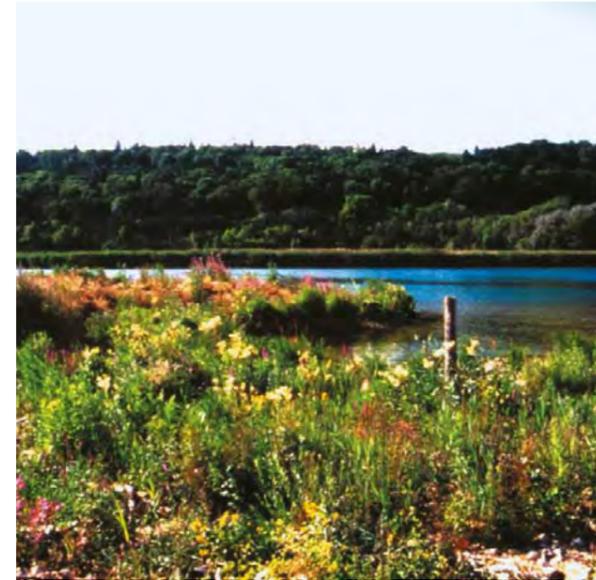
Fig. 4 - Ile aux oiseaux et enrochements.

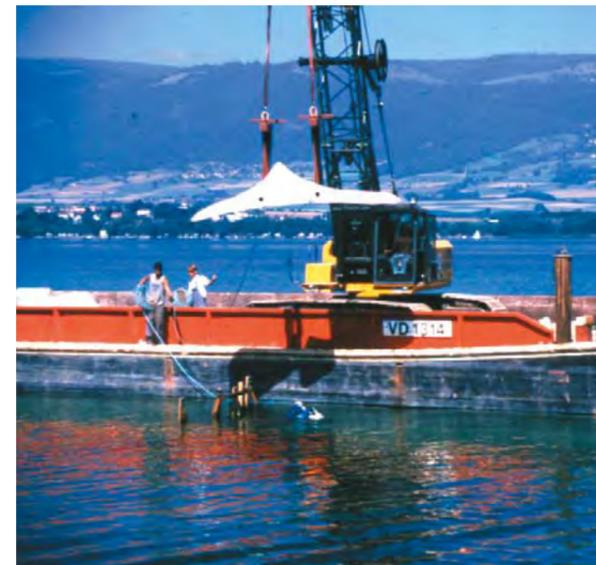
Fig. 5 - Immersion d'un élément de récif artificiel.

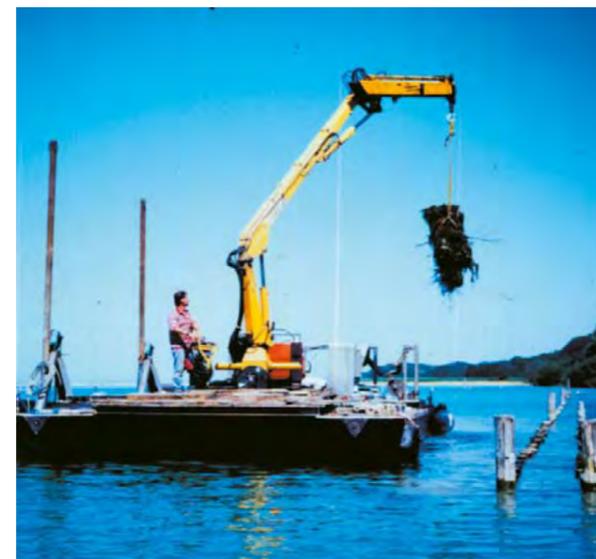
Fig. 6 - Pose de fascines de saule dans une palissade à claire-voie.

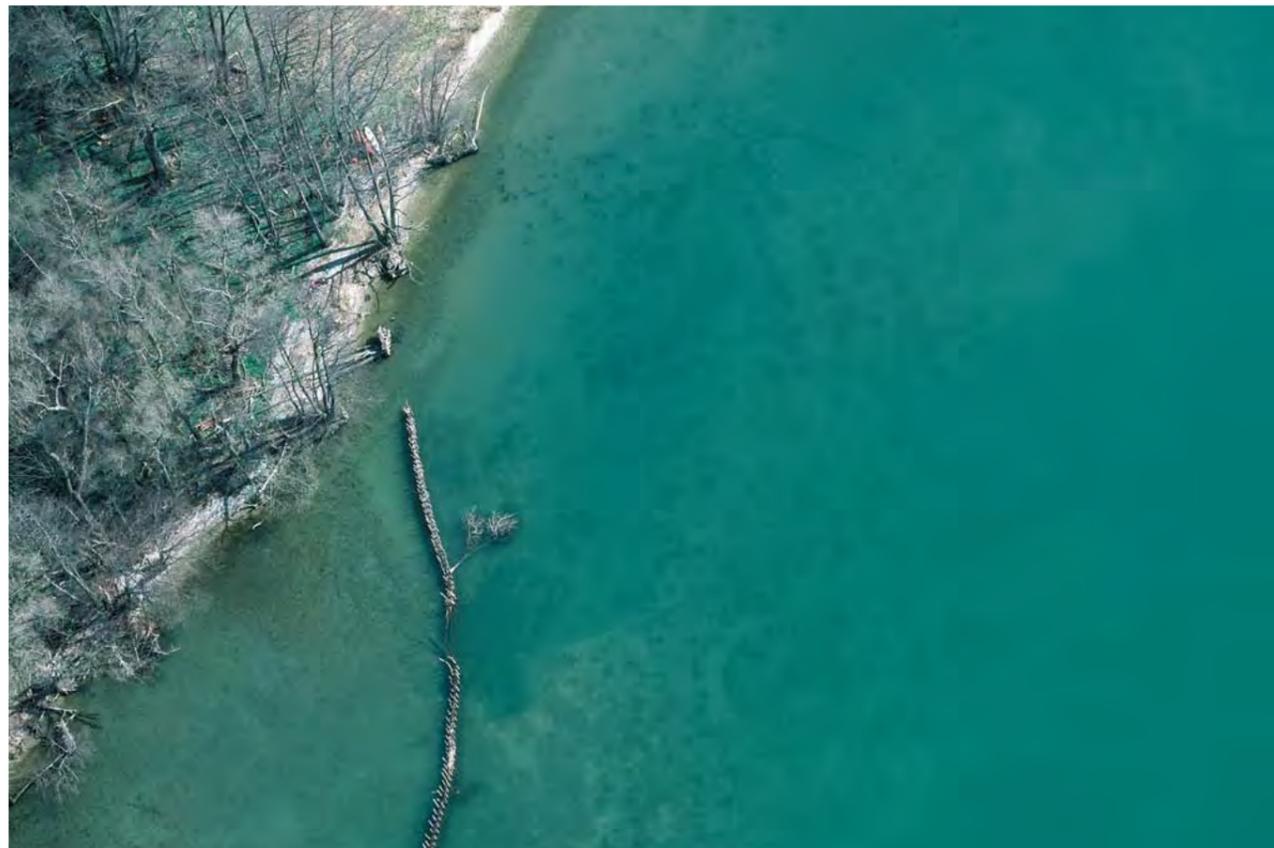
Fig. 1 - Sutz-Lattrigen – Rütte. Mesures de protection contre l'érosion 1997-1998. La construction du brise-lames était la première mesure de protection d'un site archéologique dans le lac de Biemme.

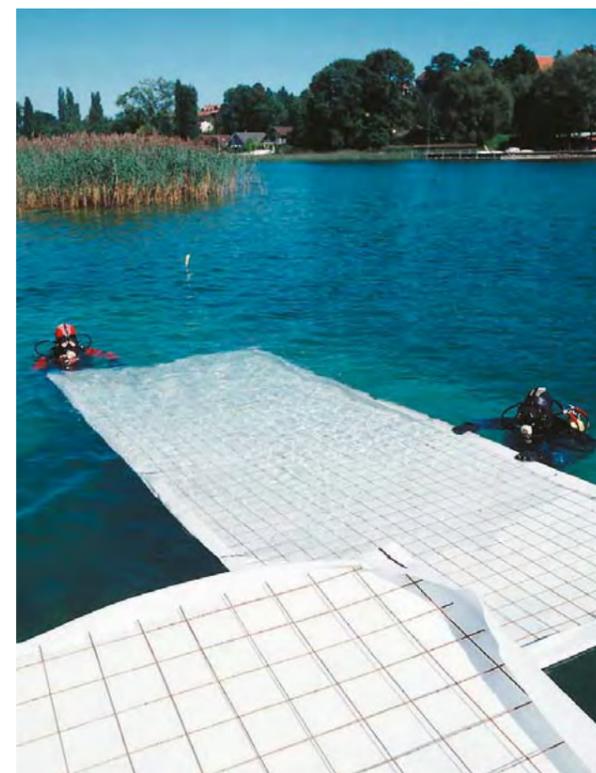
Fig. 2 - Sutz-Lattrigen – Hauptstation. Mesures de protection contre l'érosion 2000-2001. Pose des grilles recouvertes de géotextile à partir du radeau. En une opération de deux heures, il a été possible de poser environ 25 plaques.

En 2000, nous avons entrepris les premières recherches afin de définir des mesures de conservation à long terme. Nous nous sommes imposés les conditions suivantes : l'ouvrage doit tenir plus de cinquante ans, ne pas être visible de la surface de l'eau, être facile et avantageux à entretenir. Des travaux entrepris auparavant sur les rives allemandes et suisses du lac de Constance ont démontré que ces conditions pouvaient être réunies si l'on recouvrait la surface à conserver d'un géotextile et de gravier. Nous avons donc emprunté aux collègues allemands leur radeau dirigeable pour réaliser les deux premières étapes des mesures de conservation sur le site de Sutz-Lattrigen – Hauptstation Aussen. Il a fallu d'abord attacher le géotextile sur des grilles en acier mesurant chacune 5 x 2 m. Sans ces grilles, il était impossible de déplacer le géotextile dans l'eau. Fixée de telle manière, une plaque de 10 m² pèse sous l'eau 11 kg et n'a quasiment pas de poids si l'on considère l'effet de l'air renfermé dans le textile. Le positionnement exact s'est fait avec des câbles depuis le bateau. Plus de 300 grilles ont été ainsi placées au fond du lac (fig. 2). L'étape suivante consistait à recouvrir les plaques d'une couche de gravier épaisse de 20 cm. Le gravier a été amené depuis le lac de Neuchâtel en barque et déchargé sur le radeau au moyen d'une petite excavatrice et d'une bande transporteuse.

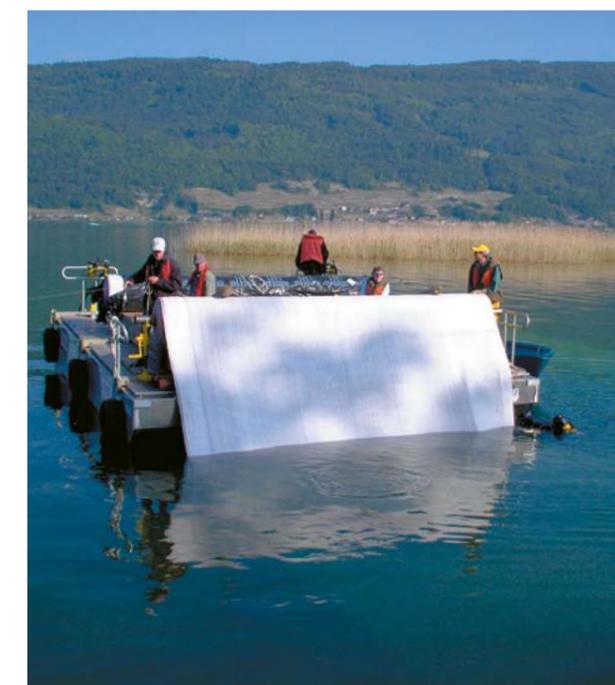
Fig. 3 - Sutz-Lattrigen – Hauptstation. Mesures de protection contre l'érosion 2003-2004. Les tapis en géotextile, lourds d'environ 1 tonne, ont été posés grâce à un bateau spécial. La déposition d'une fine couche de gravier était également effectuée à partir de ce bateau. Tous les travaux étaient exécutés par l'équipe de plongée. Dans la baie de Lattrigen, 6 000 m² de surface archéologique ont été recouvertes et 30 000 m² ont été fouillés.

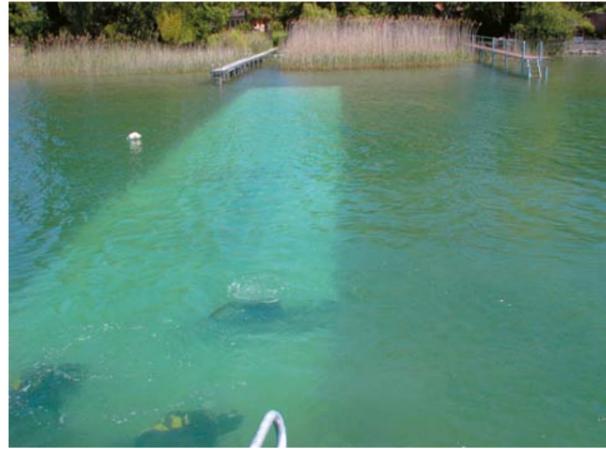
Fig. 4 - Sutz-Lattrigen – Hauptstation. Mesures de protection contre l'érosion 2003-2004. Une bande du tapis en géotextile de 30 x 5 m vient d'être déposée au fond du lac. Pour cette opération, il fallait l'intervention d'au moins deux plongeurs.

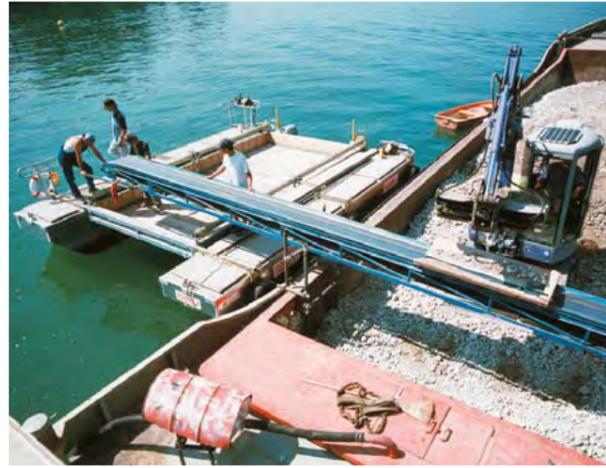
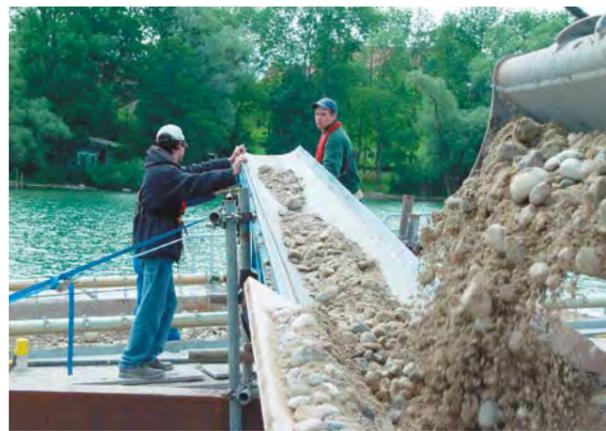
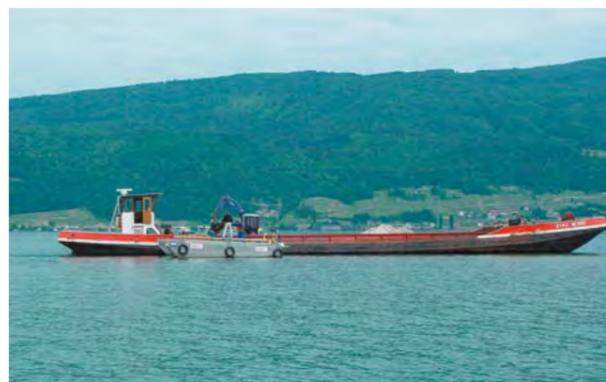
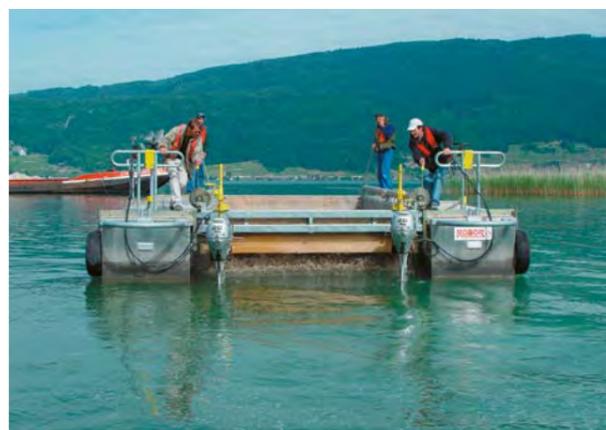
Fig. 5 - Sutz-Lattrigen – Hauptstation. Mesures de protection contre l'érosion 2003-2004. Décharge du gravier dans le catamaran « ROBOR » au moyen d'une petite excavatrice et d'une bande transporteuse.

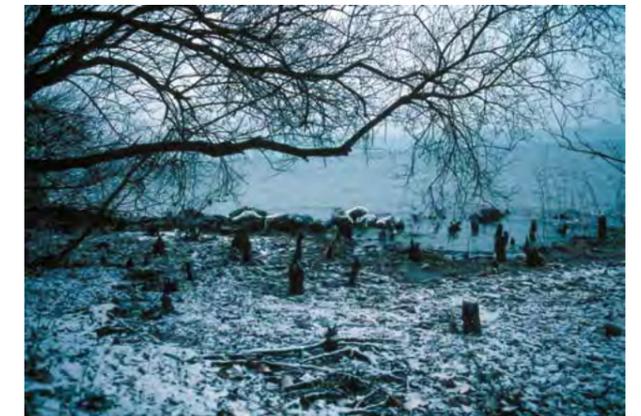
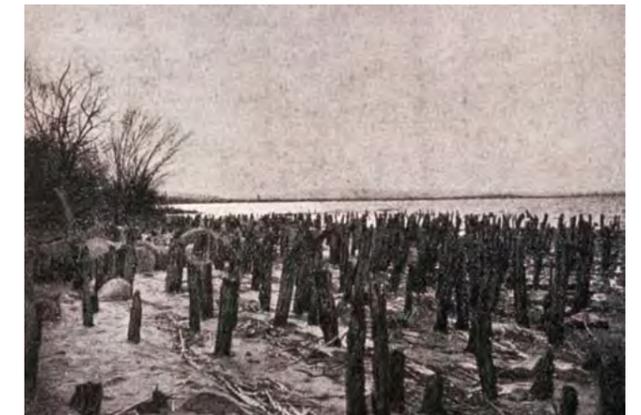
Fig. 4 - État de conservation du gisement. a) secteur à protéger, photographié en décembre 1995, par période de basse eau. Photo D. Ramseyer

b) le même secteur, photographié durant l'hiver 1901/1902. Archives SAEF

Entre 1980 et 1997, le front d'érosion sur la rive a reculé d'environ 0,5 m par an. Plus au large, dans le lac, sous un à deux mètres d'eau, on distingue, lorsque l'eau est claire, plusieurs dizaines de pieux dressés (fig. 2 à 5); il est difficile de savoir si ces bois ont souffert au cours de ces deux dernières décennies, car aucune observation suivie n'a été effectuée dans ce secteur.

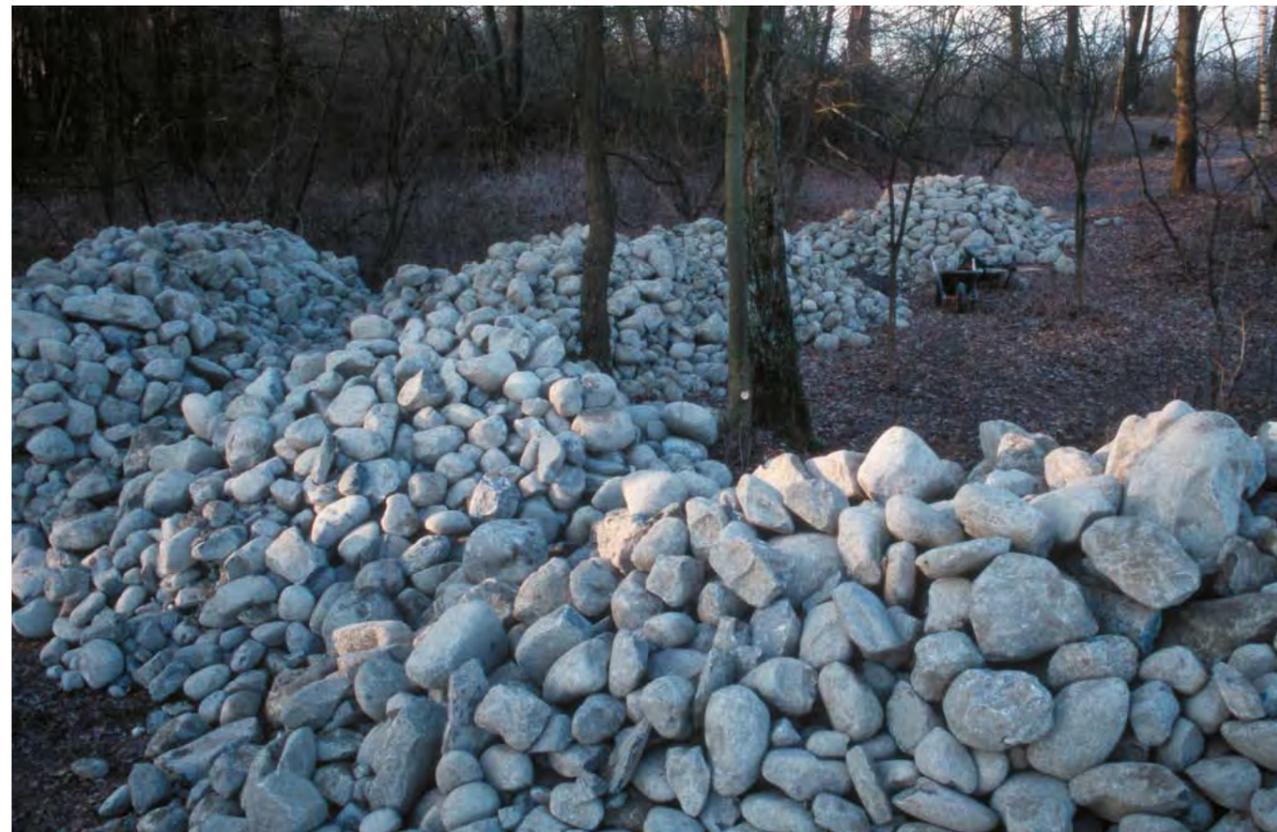
Fig. 5 - Dépôt de galets destinés à recouvrir le site, février 1998. Photo D. Ramseyer

Grâce à l'appui d'ouvriers au chômage, le Service archéologique de l'État de Fribourg put mettre sur pied en 1998 une opération de protection du site. Les travaux débutèrent en février, au moment où le niveau du lac était bas. Deux à six personnes ont œuvré à temps partiel, en fonction de leur disponibilité et en fonction des conditions météorologiques (fig. 5 à 7). Les derniers aménagements ont été mis en place à la fin du mois de mars, alors que le niveau du lac était déjà remonté.

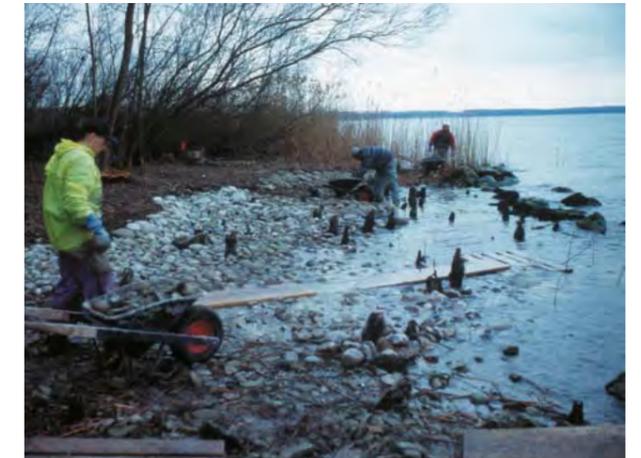
Fig. 7, a et b : des ouvriers protègent la couche archéologique à l'aide de galets, mars 1998. Photos D. Ramseyer

de la livraison, nous étions contrariés par le fait que notre demande n'avait pas été scrupuleusement respectée. Mais au moment de la mise en place, nous pouvions constater qu'un mélange de différentes grandeurs présentait des avantages : le calage se faisait plus facilement, la cohésion de la couche déposée était meilleure et l'aspect général du « pavement » mis en place paraissait plus naturel que si nous avions déposé un tapis de blocs calibrés de même dimension.

Comme le sol du site archéologique à couvrir était essentiellement composé d'une ancienne « ténevière », nous pouvions, par conséquent, recouvrir le tout sans risquer de défoncer les vestiges placés au-dessous.

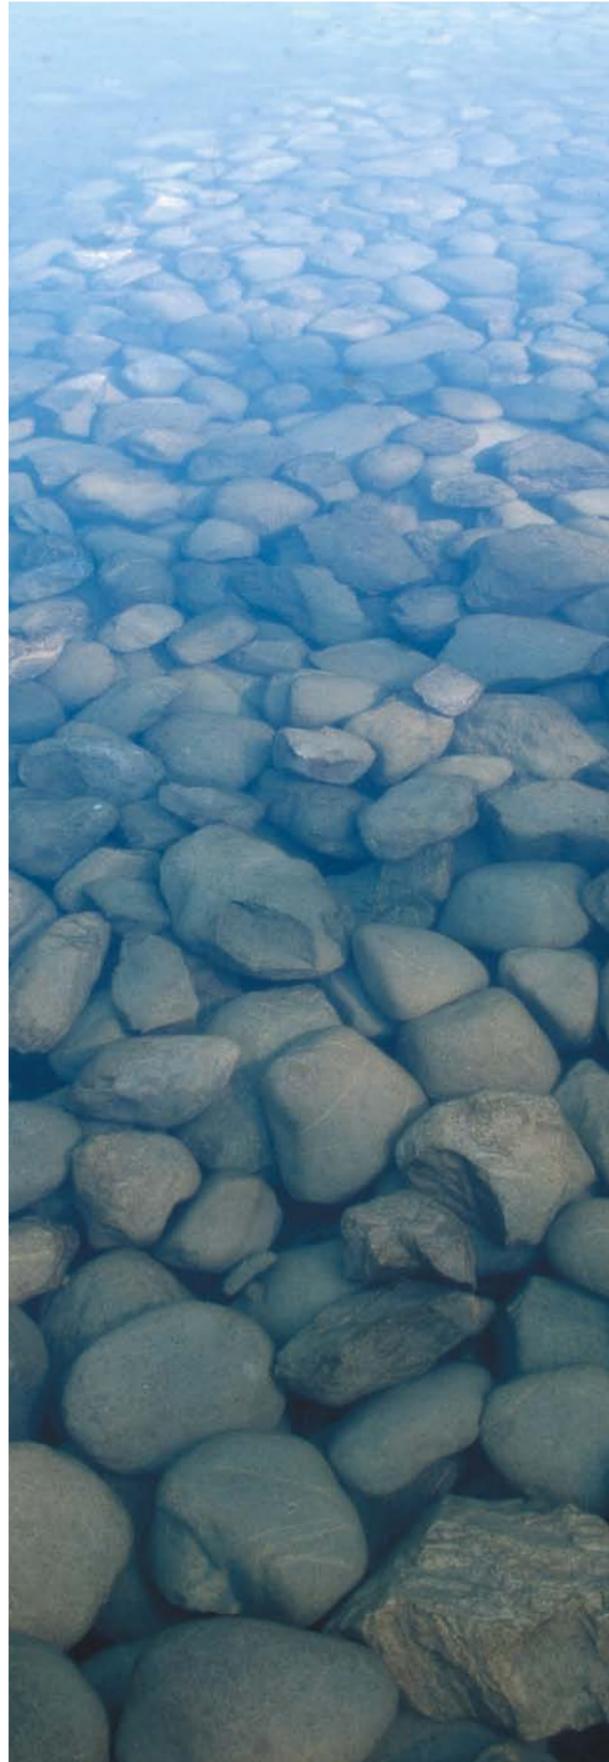
Fig. 7 - Détail du gisement recouvert de galets, mars 1998.
Photo D. Ramseyer

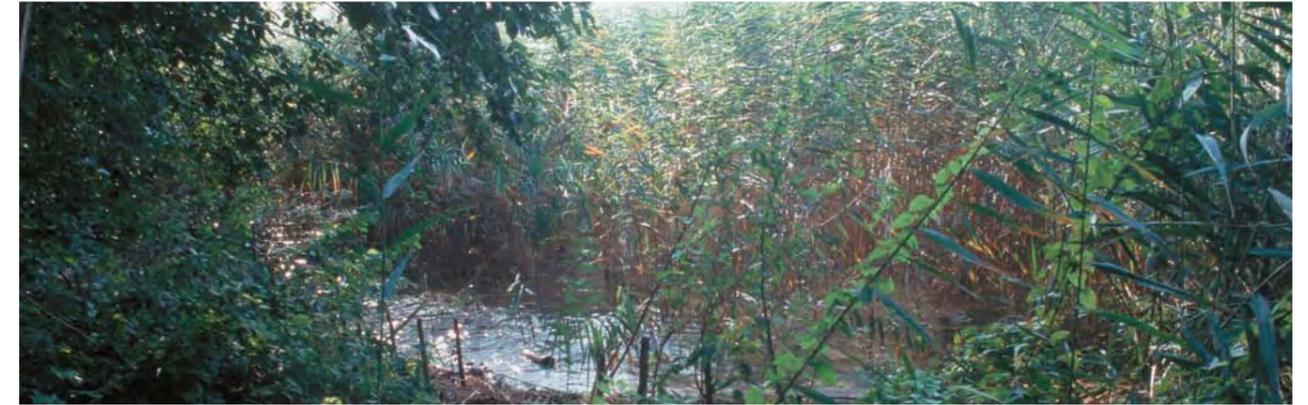
Fig. 8 - Le site de Greng, septembre 2004. La végétation a envahi le secteur protégé. Photo D. Ramseyer

En 2004, la végétation avait complètement envahi la zone protégée six ans plus tôt: expansion de la roselière dans la partie en eau, expansion des ronces et buissons sur le rivage, pousse des rejets de saules plantés en mars 1998 sur la rive, à l'arrière du secteur inondé. Nous avons obtenu exactement l'effet recherché, à savoir une stabilisation totale du front d'érosion sur la ligne de rivage et une repousse importante de la végétation (fig. 8). Cette opération a définitivement éloigné les baigneurs qui avaient pris l'habitude de s'installer régulièrement sur le site durant les périodes estivales, de ramasser et de jeter au loin les galets, abîmant les vestiges archéologiques.
