ARCHÉOLOGIE ET ÉROSION - 2

ZONES HUMIDES EN PÉRIL

Actes
de la deuxième
Rencontre Internationale
Neuchâtel, 23 - 25 septembre 2004

Sous la direction de
DENIS RAMSEYER
et de
MARIE-JEANNE ROULIÈRE-LAMBERT

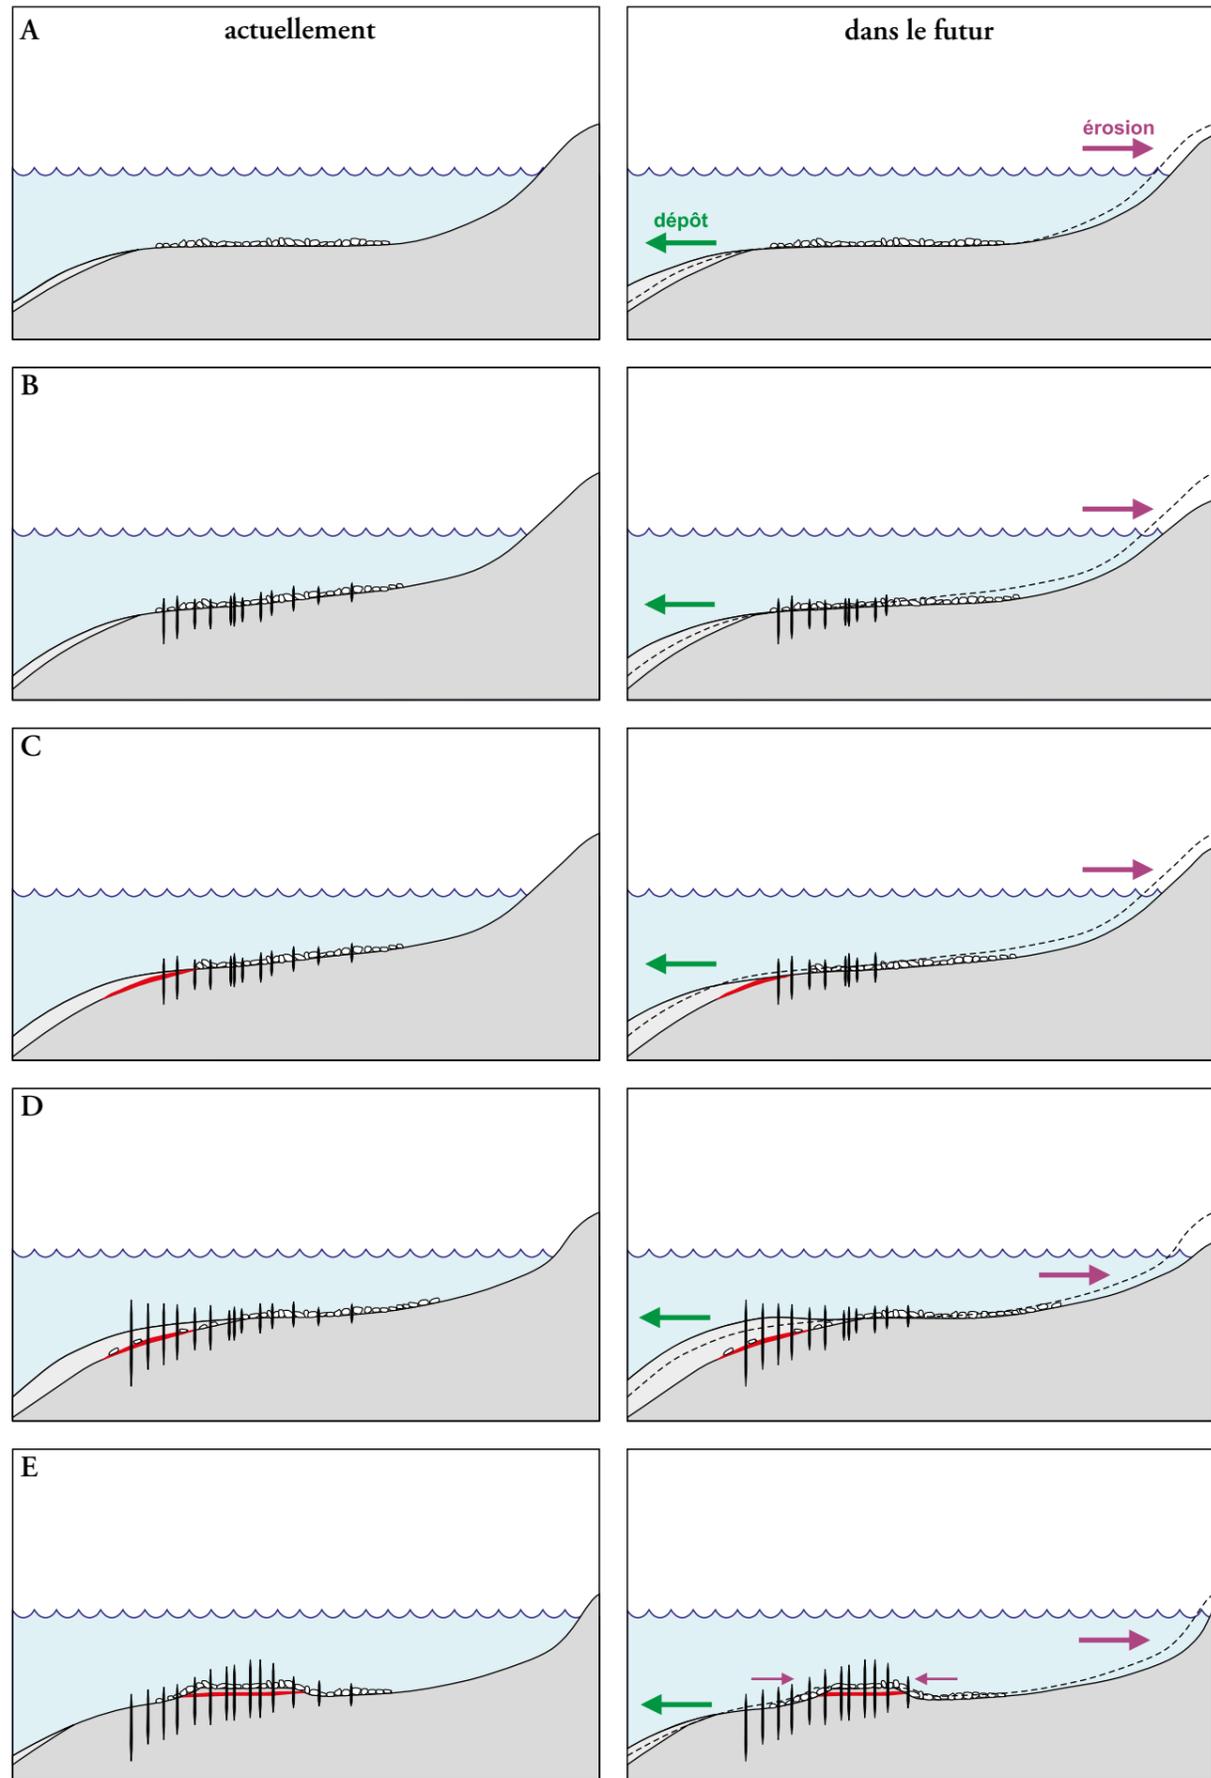
Fig. 2. - Différents types de conservation des sites littoraux préhistoriques connus sur les rives des lacs de Neuchâtel, de Morat et du Léman. État actuel de la station et évolution future probable. Types A à E, sites conservés essentiellement sous le niveau actuel de l'eau.

Pour tenter un classement des différents états de conservation des sites littoraux préhistoriques, nous proposons dix types distincts qui regroupent la totalité des situations rencontrées. Cependant, le choix de ces modèles est assez arbitraire, ainsi que leur nombre. Il aurait été possible d'en définir beaucoup plus et même, à la limite, un nombre approchant celui des sites étudiés, tant les conditions sont changeantes d'un établissement à l'autre, même très proches géographiquement et chronologiquement. En outre, certaines stations présentent plusieurs types de conservation, parfois même pour la même phase d'occupation.

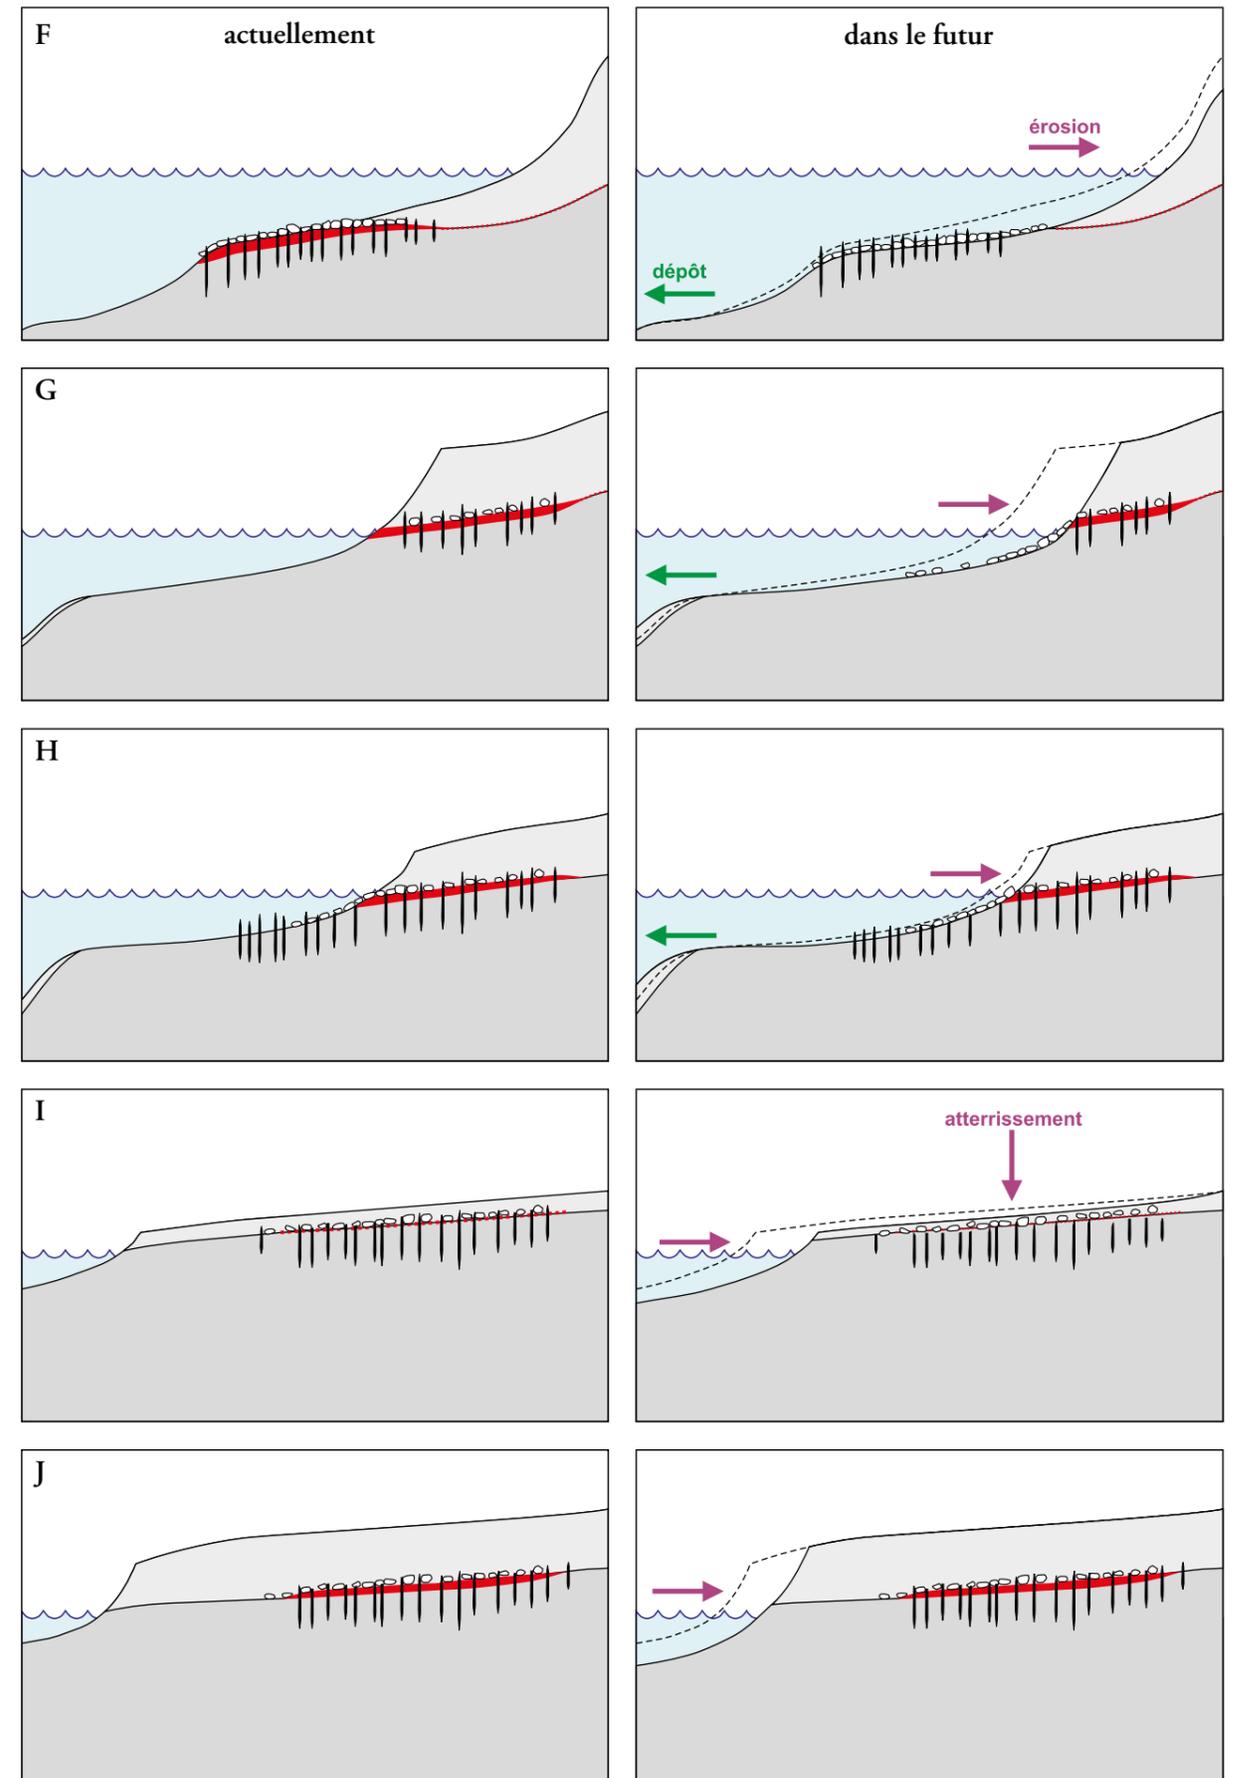
Différents types de conservation des sites littoraux préhistoriques connus sur les rives des lacs de Neuchâtel, de Morat et du Léman. État actuel de la station et évolution future probable. Types F à J, sites conservés sous le niveau de l'eau actuel et tout ou partie sur terre ferme.

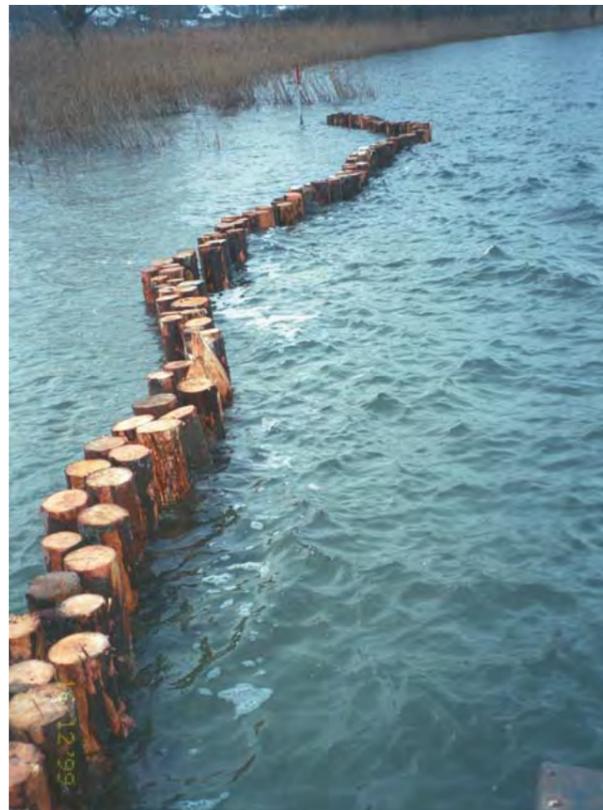
Fig. 2 - Pendant les dix dernières années, en divers endroits au bord du lac de Zoug, on a entrepris la mise en place de palissades en bois pour la protection des roselières. Ces mesures protègent aussi les stations lacustres contre l'érosion.

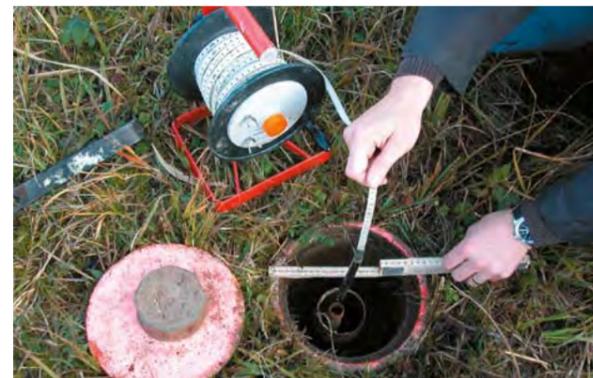
Fig. 4 - Contrôle à Zoug-Sumpf. Pour effectuer les mesures, on insère une sonde fixée à l'extrémité d'un ruban métrique à l'intérieur du tube. Un signal acoustique retentit et un voyant lumineux s'allume dès que la sonde touche la surface de l'eau, dont on peut ainsi déterminer le niveau.

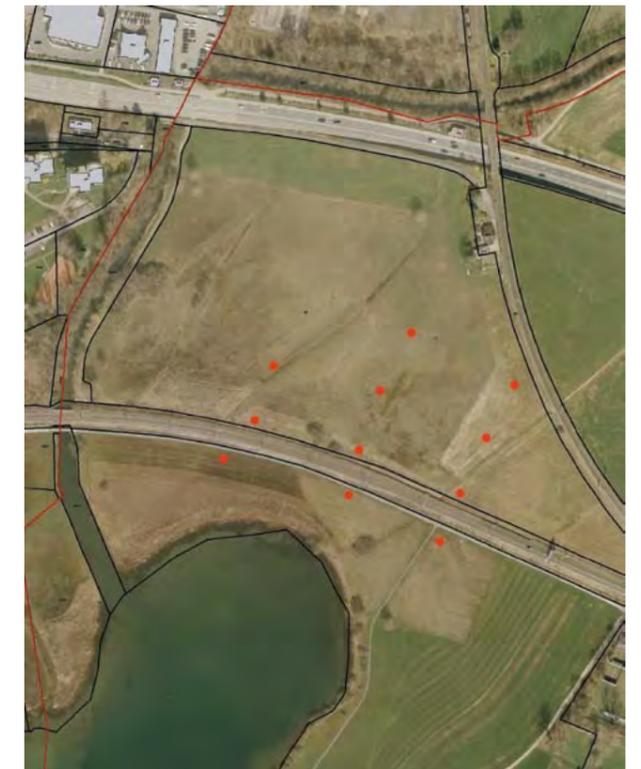
Fig. 5 - Situation et distribution des piézomètres à Oberrisch-Aabach. Le réseau d'observation du niveau de la nappe phréatique comporte 12 piézomètres distants de 20 et 50 m sur une surface de 6 000 m².

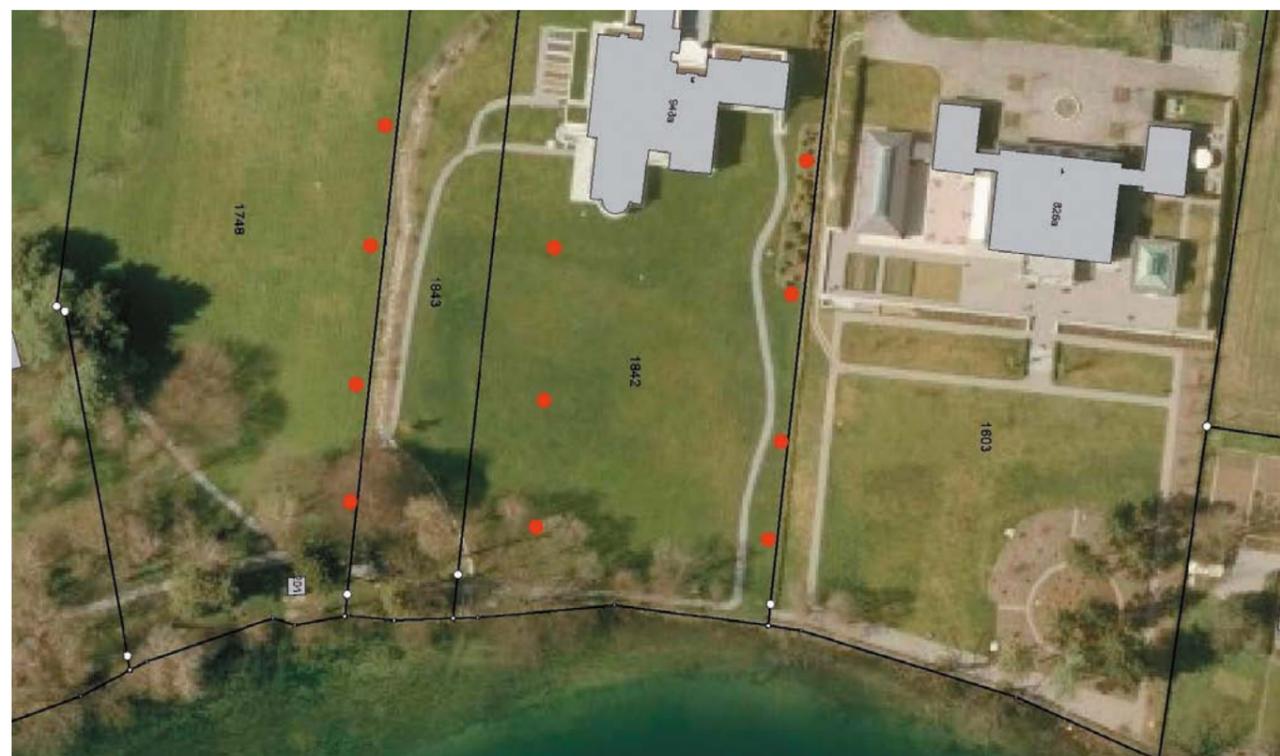
Fig. 6 - Situation et distribution des piézomètres à Zoug-Sumpf. Le réseau d'observation du niveau de la nappe phréatique comporte 11 piézomètres distants de 50 à 100 m sur une surface de 23 000 m².

Dangers et protection: deux menaces planent aujourd'hui sur le gisement: d'une part, un assèchement des sédiments, d'autre part la destruction mécanique des niveaux archéologiques (excavations à la pelle mécanique pour canaux de drainage ou extension du réseau routier). En 1996, le site a été classé monument d'importance nationale et placé sous la protection du canton. En 1997, on installa le réseau archéologique d'observation du niveau de la nappe phréatique. Il comporte 11 piézomètres distants de 50 à 100 m sur une surface de 23 000 m².

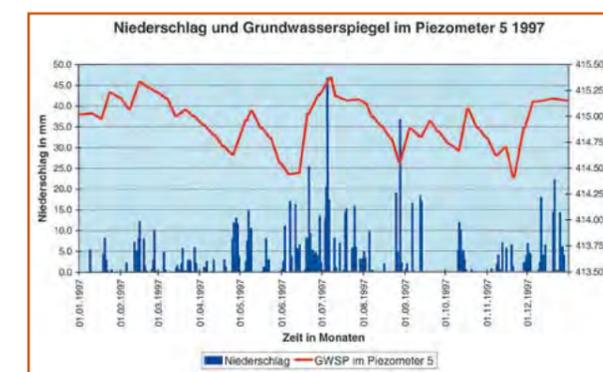
Fig. 7 - Diagramme Zoug-Sumpf. Pendant toute la période de mesures, le niveau minimum de la nappe phréatique n'est jamais descendu au-dessous de la couche archéologique, ceci pour toute la zone concernée.

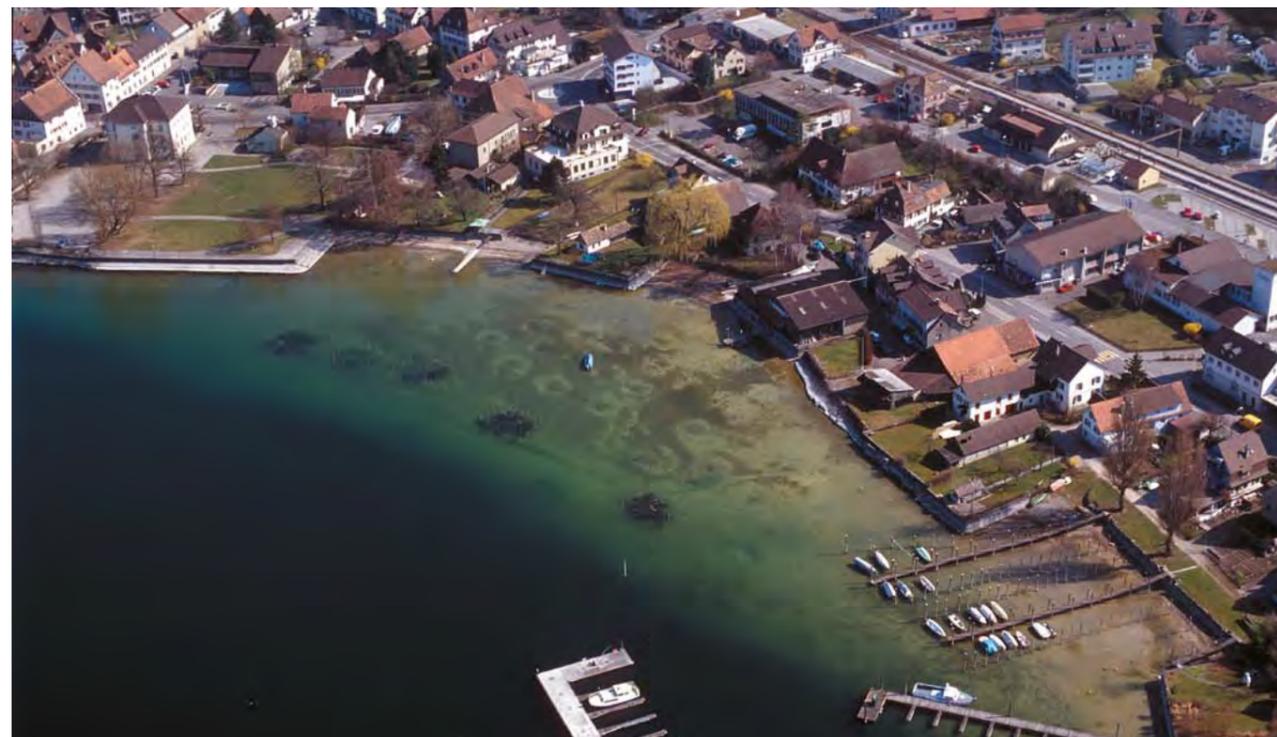
Fig. 4 - Le site de Steckborn, vue du Nord-Ouest. On reconnaît les emplacements où les bateaux mouillent. Les chaînes d'amarrage creusent le fond du lac et créent des cercles blancs vus d'avion.

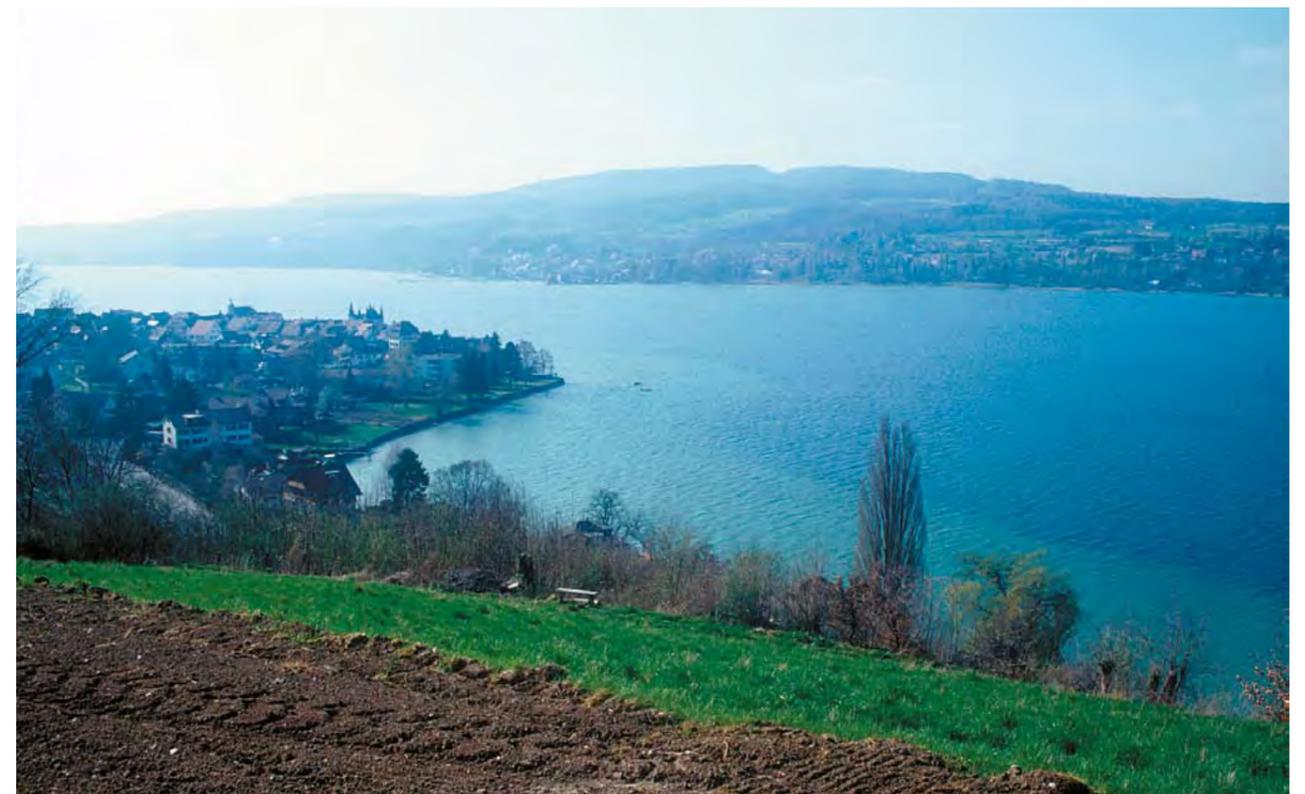
Fig. 5 - Steckborn-Schanz (vue de l'est). On distingue les zones peu profondes (en bleu clair).

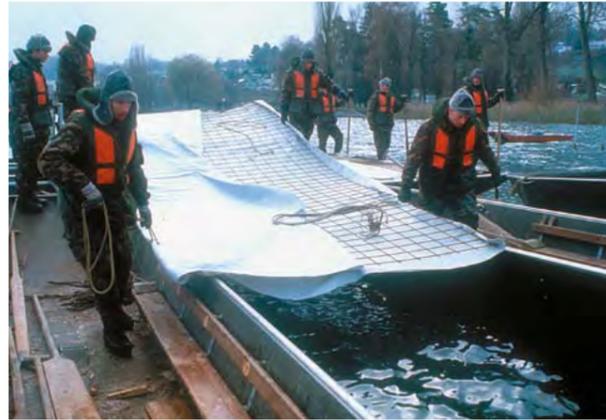
Fig. 7 - Ermatingen, Westerfeld. Pose d'un géotextile grillagé.

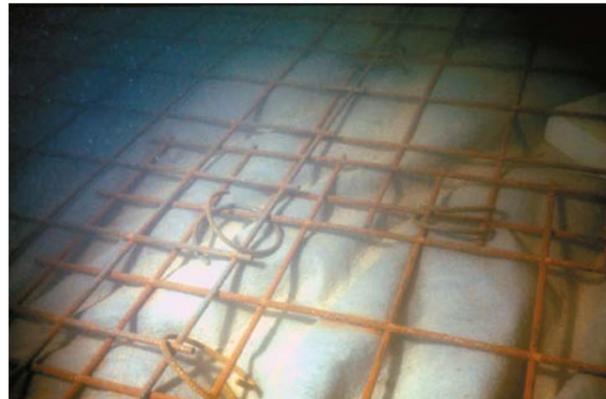
Fig. 8 - Ermatingen, Westerfeld. Géotextile et grillage mis en place.

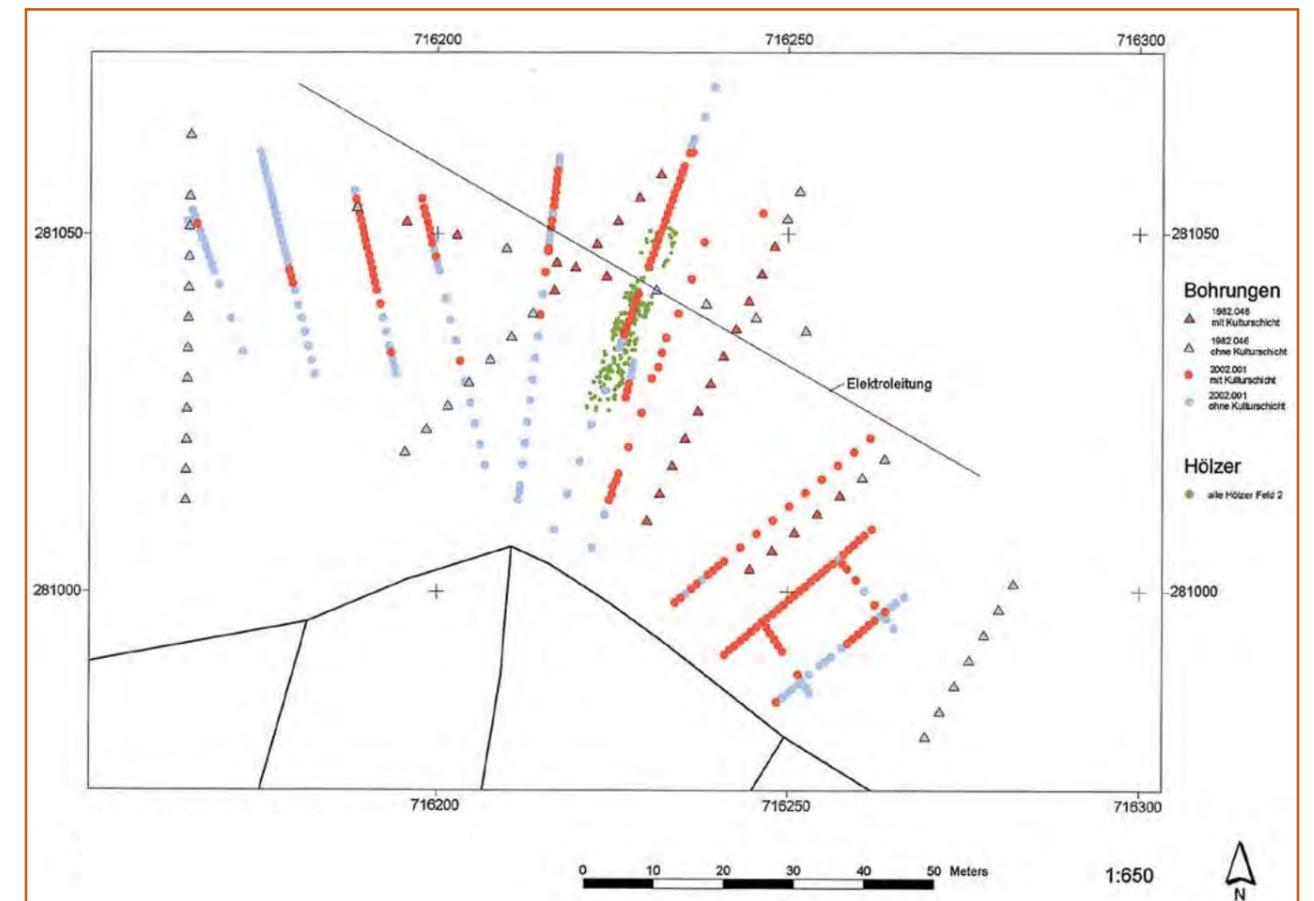
Fig. 2 - Steckborn-Schanz. Plan des carottages (1982/2002) et emplacements des couches archéologiques.

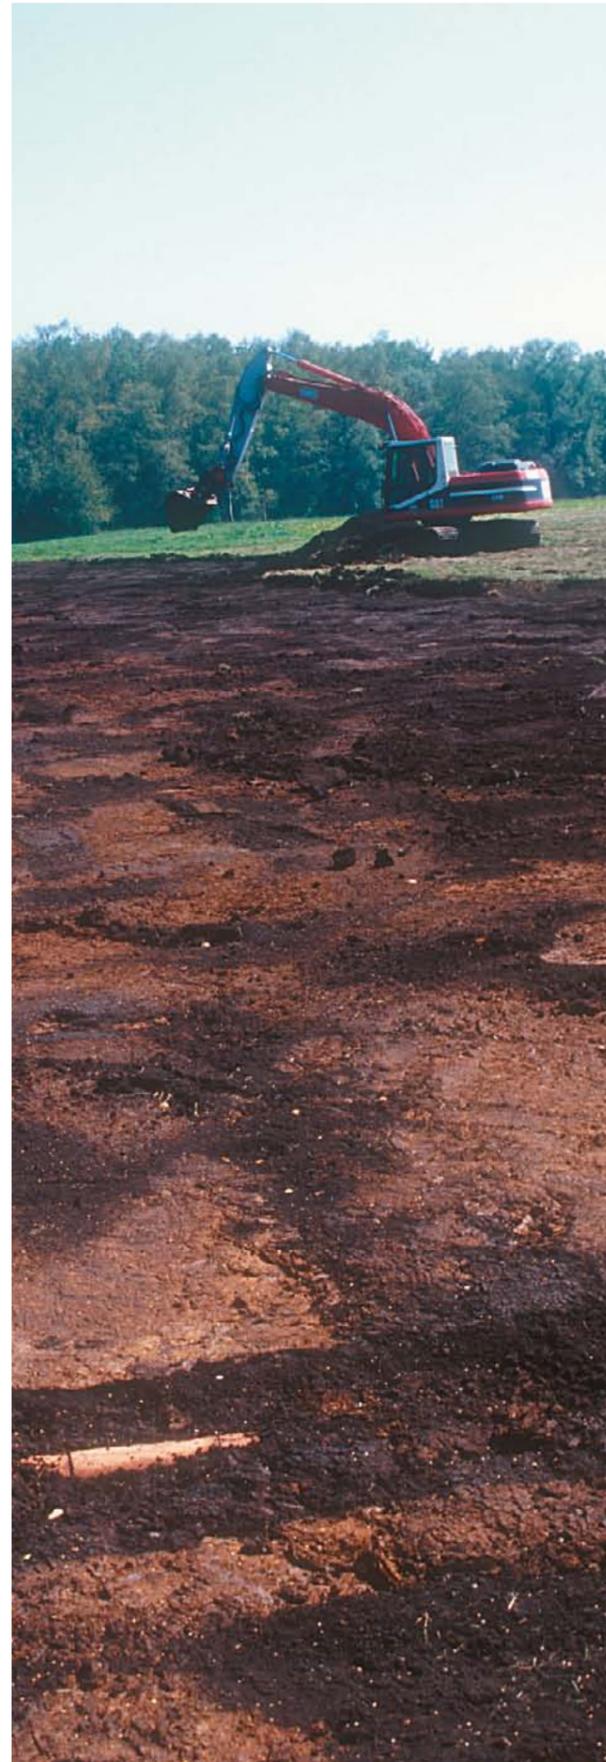
Fig. 12 - Hüttwilen, Seebachtal. Restitution des zones humides.

Aujourd'hui, la situation est différente : dans la vallée du Seebach, et donc aussi dans la zone occupée par le site d'Uerschhausen, on aspire à une restitution de l'état antérieur à 1940. Les canaux de drainages sont obstrués, on rend le paysage à la nature. On estime aujourd'hui que ces mesures suffiront à préserver la préhistoire de cette région. Une interdiction de plongée dans le lac de Nussbaumen protège de son côté les sites des curieux. Bien entendu, les

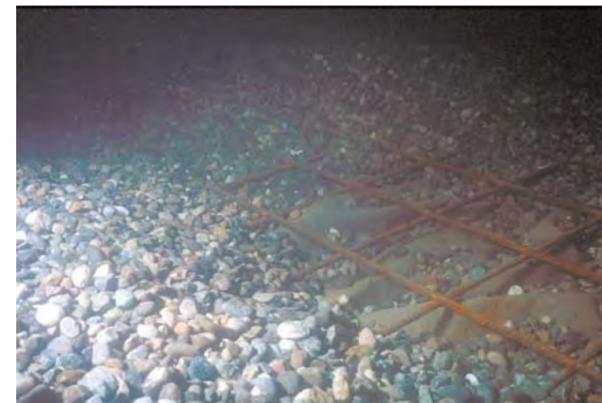
Fig. 13 - Ermatingen, Westerfeld. Apport de gravier pour recouvrir le site.

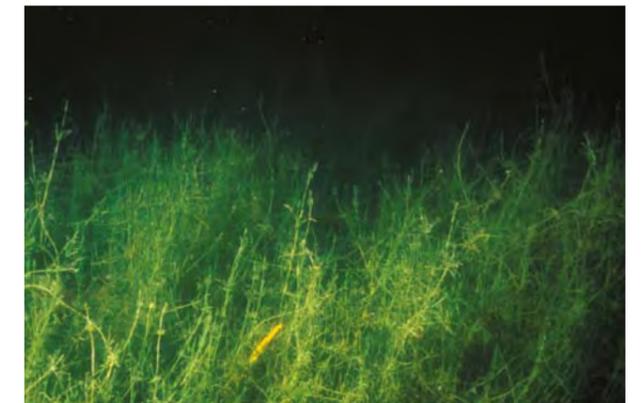
Fig. 14 - Ermatingen, Westerfeld. Deux ans plus tard, la végétation à recouvert le site.

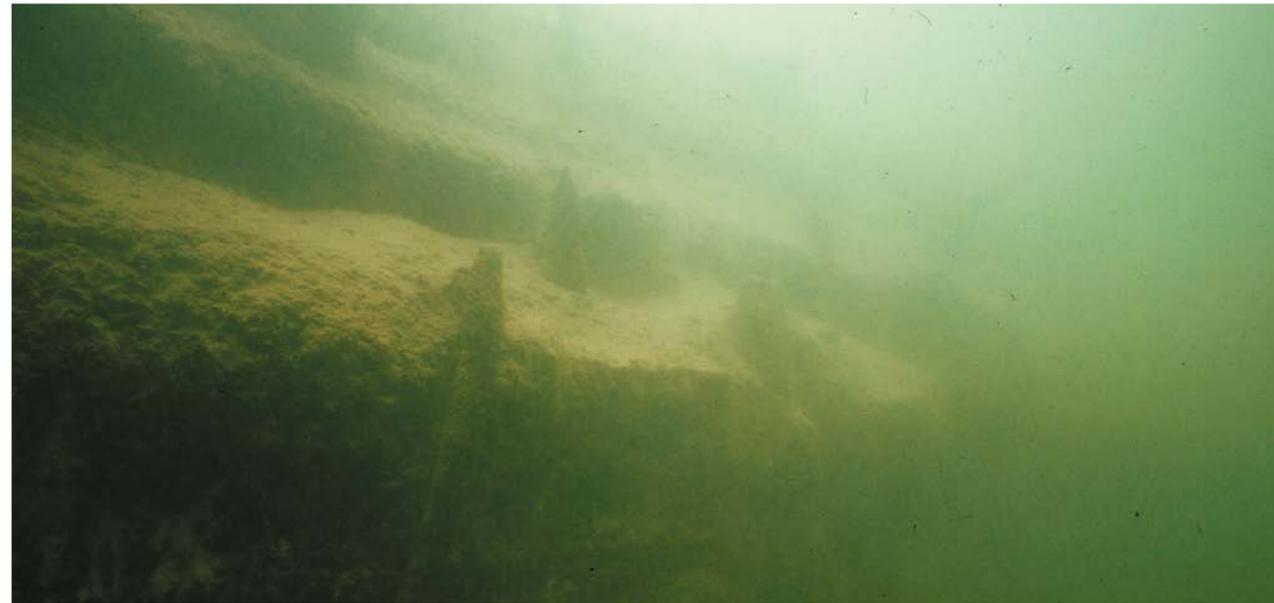
Fig. 1 - Rüsclikon-Rörli ZH, rive gauche du lac de Zurich. Démantèlement de la beïne lacustre, avec érosion « en escalier » des niveaux archéologiques.

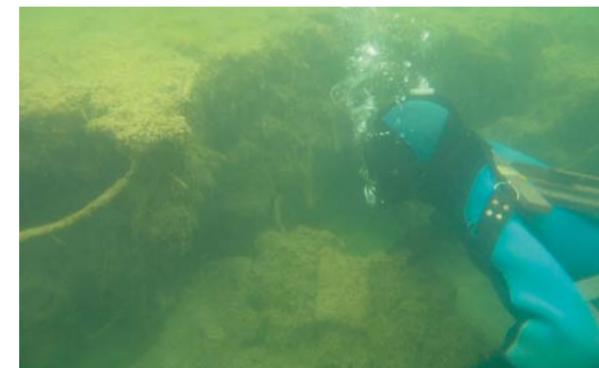
Fig. 4 - Lac de Sempach LU. A proximité immédiate de la beïne lacustre, on trouve un bloc de craie lacustre détaché il y a peu.

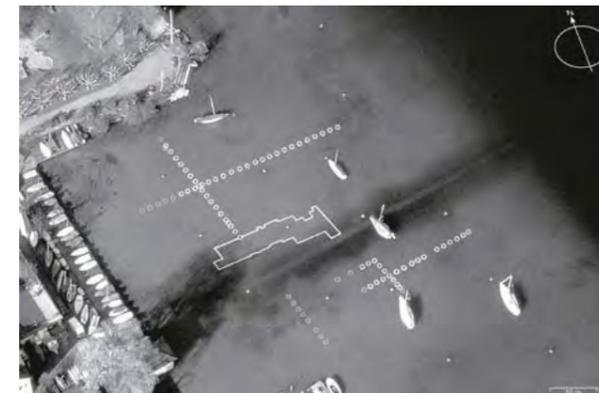
Fig. 5 - Oberrieden-Riet ZH, rive gauche du lac de Zurich. Prise de vue aérienne de la beïne lacustre, avec le fossé creusé à la pelle mécanique au milieu du gisement archéologique, et des zones de destruction en forme d'entonnoir, ponctuelles, provoquées par des chaînes de bouées. Cercles: extension des niveaux attestée à l'aide de carottages.

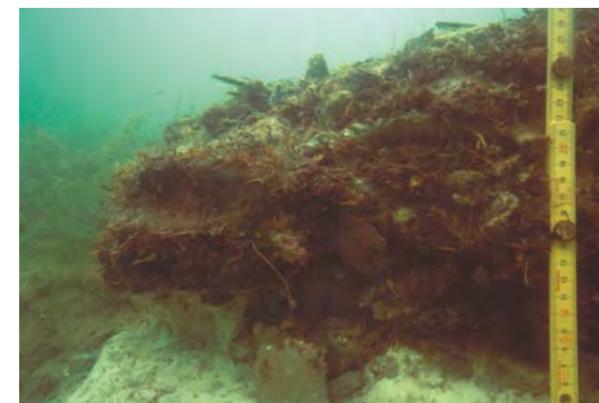
Fig. 6 - Oberrieden-Riet ZH, rive gauche du lac de Zurich. La situation sous l'eau, avec un niveau archéologique bien développé, qui se dessine nettement dans le profil du fossé excavé à la pelle mécanique. L'érosion attaque de deux côtés: au fond du lac, sur lequel la couche repose directement et dans le profil (l'eau mine les niveaux qui s'écroulent).

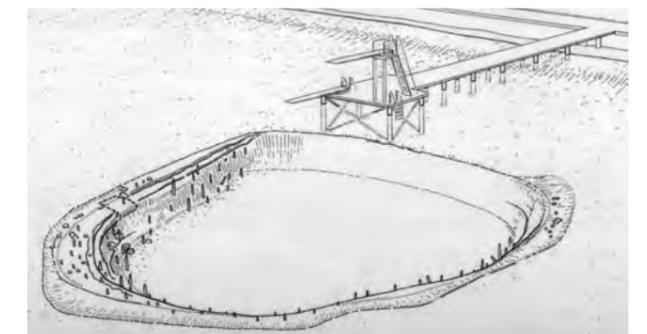
Fig. 7 - Erlenbach-Winkel ZH, rive droite du lac de Zurich. Relevé synthétique de la situation avec le plongeur et sa fosse. Dans les profils de la fosse, on peut lire toute l'histoire de l'occupation, du Cortaillod au Bronze final.

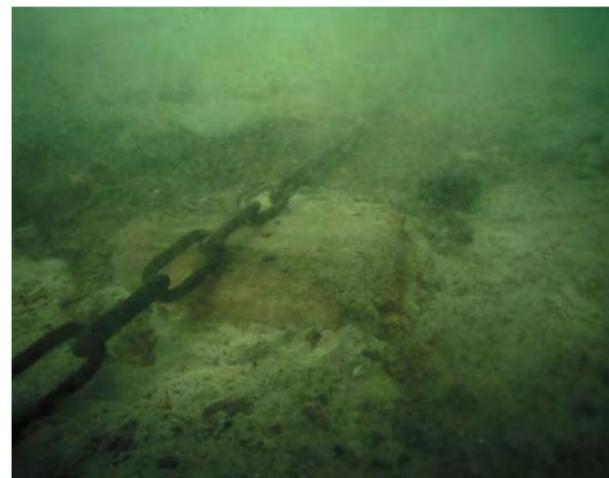
Fig. 9 - Zurich/Enge-Alpenquai ZH, bassin inférieur du lac de Zurich. Prise de vue subaquatique du fond lacustre avec chaîne de bouée. En raison du frottement permanent de la chaîne sur les niveaux archéologiques et les bois de construction (ici, une semelle de pieu), l'eau est particulièrement trouble.

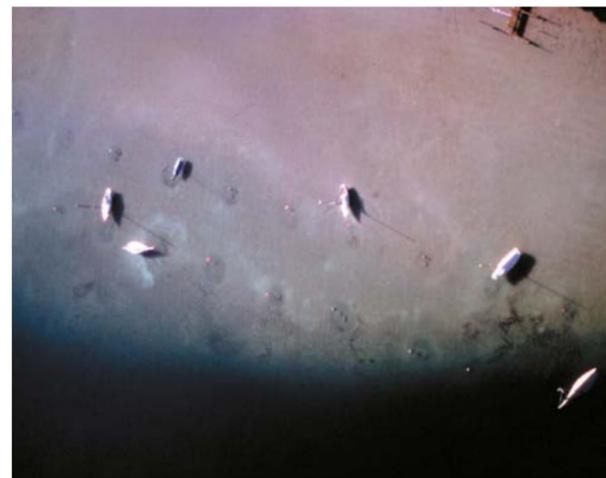
Fig. 10 - Kilchberg-Bendlikon ZH, rive gauche du lac de Zurich, prise de vue aérienne de la beine lacustre avec un champ de pieux appartenant à un site néolithique. On discerne les traces de destruction autour des pierres d'ancrages des bouées, sous forme de taches régulières foncées.

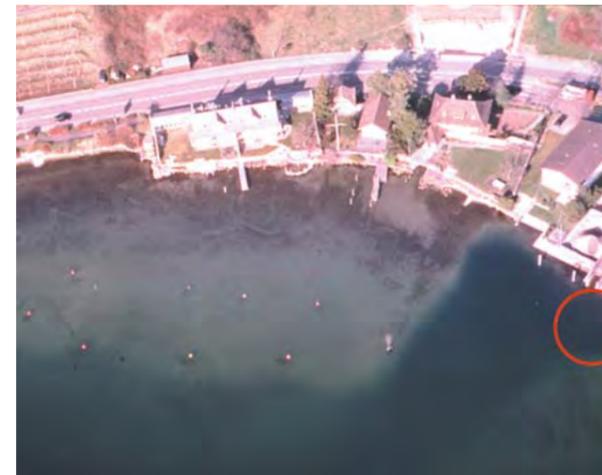
Fig. 12 - Meilen-Im Grund ZH, rive droite du lac de Zurich. Prise de vue aérienne d'une station de chargement de gravier. Outre le corridor d'accès creusé anciennement, on note une zone excavée qui n'existait pas encore sur les prises de vue antérieures.

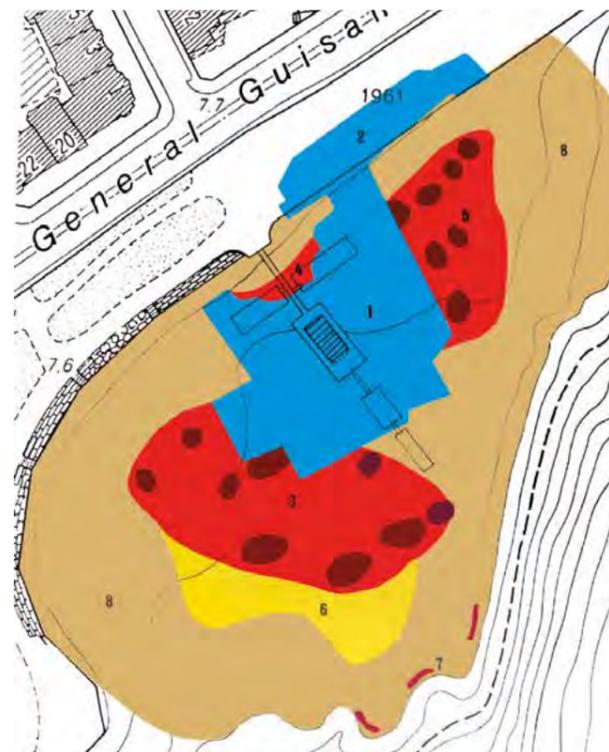
Fig. 15 - Zurich/Enge-Alpenquai ZH, bassin inférieur du lac de Zurich. Carte actuelle des dommages après étude de toute la documentation ancienne (relevés de coupes, carottages), complétée par les plongées systématiques effectuées sur l'ensemble de la surface.

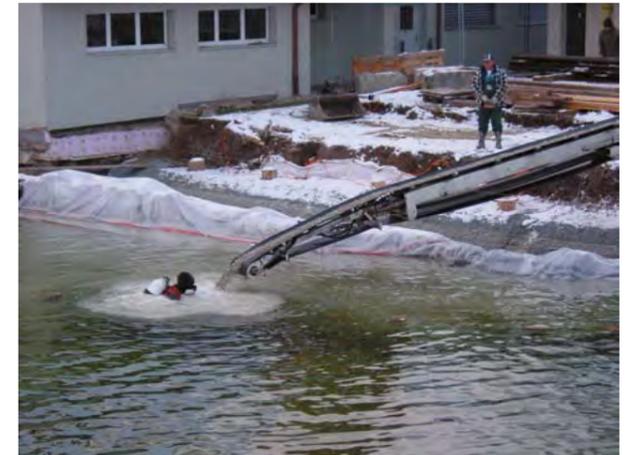
Fig. 16 - Maur-Schiffände ZH, rive gauche du Greifensee. On comble de gravier la zone inscrite entre la rupture de pente, fortement érodée en raison du port tout proche, et la paroi de protection.

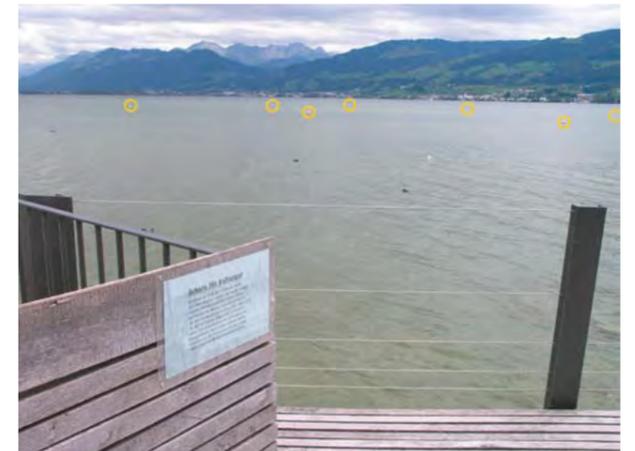
Fig. 17 - Rapperswil-Technikum TG, bassin supérieur du lac de Zurich. À quelques dizaines de centimètres sous la surface seulement, on trouve un bas-fond comportant des niveaux et des bois de construction bien conservés, datant du Bronze ancien. Les bouées jaunes délimitent une zone où, depuis 2002, il est interdit de jeter l'ancre.

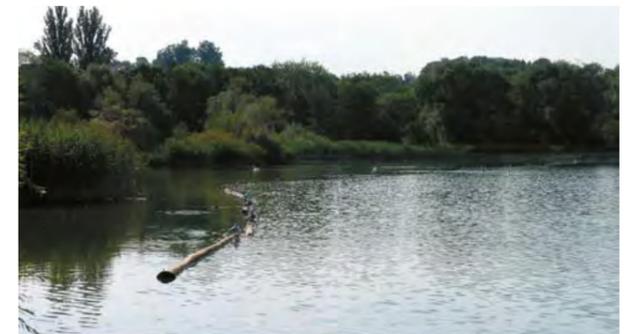
Fig. 18 - Greifensee-Storen/Wildsberg ZH, rive droite du Greifensee. Les poutres flottantes placées à l'avant de la ceinture de roseaux atténuent l'intensité des vagues dans la zone riveraine et permettent de réduire l'érosion du fond lacustre.

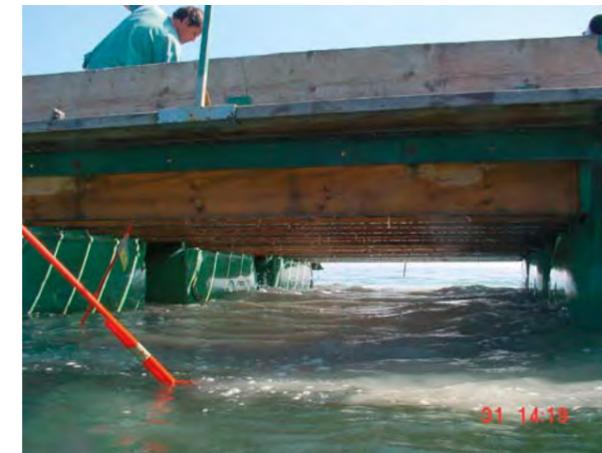
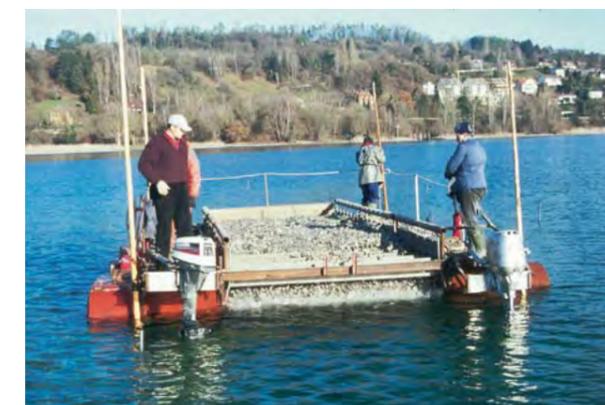
Fig. 2 - Le ponton flottant spécialement conçu par les ateliers du Service des Eaux de Constance permettant la pose de gravier. En haut : le fond ouvert du ponton flottant après largage des matériaux.

Les expériences acquises au travers de ces différents projets étaient primordiales pour entreprendre les démarches en vue de la création de réserves archéologiques. Après les premières tentatives peu satisfaisantes réalisées à Wangen, il fallait trouver une méthode appropriée pour permettre un dépôt régulier de galets sur une surface définie. Le Service des Eaux de Constance a développé en 1995, avec des moyens simples, un chaland spécial permettant de déposer une couche régulière de gravier dans le lac à l'aide d'un mécanisme spécial installé au fond du bateau. Désormais, ce chaland est utilisé avec succès (fig. 2)

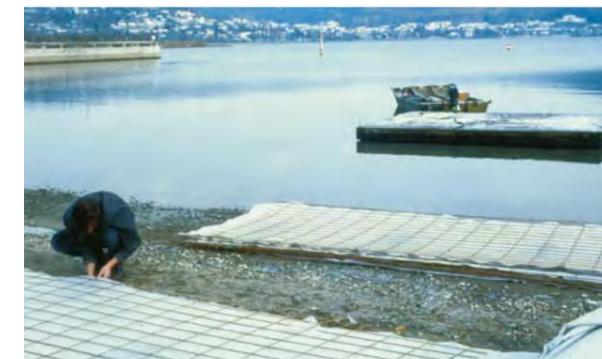
Fig. 3 - Bodman-Schachen I. Drapage des nattes de géotextiles sur des grilles en acier.

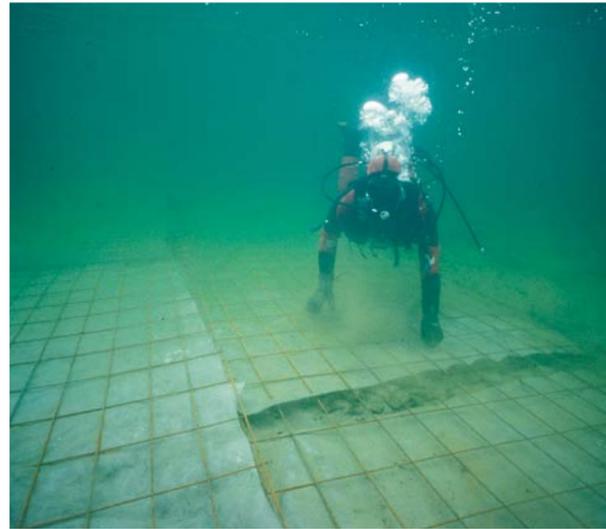
Fig. 4 - Bodman-Schachen I. Plan de répartition des nattes de géotextiles déposées sur des grilles en aciers. En haut un plongeur contrôlant les nattes au fond du lac.

Dans les années suivantes, on pouvait observer une érosion progressive et à grande échelle. Ainsi, il a fallu constater une perte sur plusieurs cm de hauteur des couches archéologiques de l'Âge du Bronze ancien dont la surface totale ne dépasse pas 100 m². Cette constatation ainsi que la taille de la surface totale à recouvrir (env. 250 m²) nous ont amené à devoir déposer une seconde couche de gravier. Compte tenu des mesures de protection réalisées en 1998 sur le site lacustre d'Ermatingen TG-Westerfeld, sur le littoral suisse (Brem / Schnyder / Leuzinger 2001, p. 7), le gravier a été déposé sur des nattes en géotextiles placées auparavant sur des grilles en acier de 2,18 x 5 m (fig. 3). Cette méthode empêche une poussée verticale des géotextiles. Les dimensions des grilles ont permis de les manœuvrer avec deux plongeurs sans difficulté et de les placer avec précision selon les points de mesure préalablement définis.

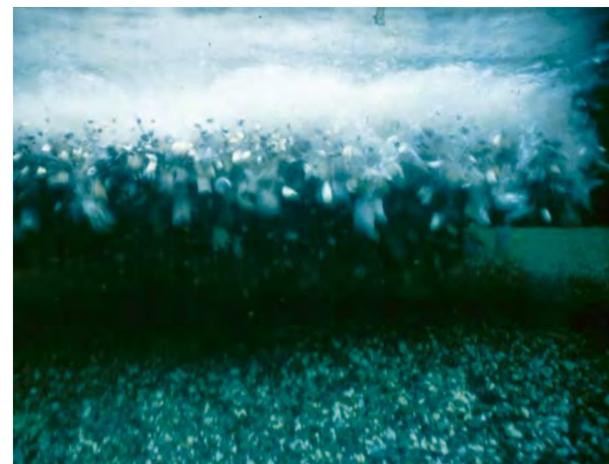
Fig. 5 - Bodman-Schachen I. Dépôt du gravier en perspective à ras de terre. Le matériel est déposé de manière plane à travers le fond spécial du ponton.

Pour la couverture du géotextile, un mélange granulométrique de gravier (16/32 mm et 60 mm) a été choisi. La fraction la plus fine était prévue pour remplir les vides entre les galets les plus gros permettant ainsi de constituer une couche plus compacte. Le transport du gravier à l'endroit du dépôt se faisait par bateau. Un tapis roulant transportait alors le mélange de gravier du chaland vers le ponton flottant spécialement construit à cet effet (voir plus haut). Le dépôt du matériel s'est effectué selon un plan précis et avec un contrôle subaquatique par des plongeurs (fig. 5). Par charge de chaland, une surface de 2 x 5 m, soit 10 m², pouvait être recouverte. Pour l'ensemble de la surface (250 m²), environ 6,5 heures étaient nécessaires. En tout, quelque 70 m³ de gravier et galets sur une épaisseur moyenne de 30 cm ont été déposés (Königer / Schlichtherle 2000). Jusqu'à présent, les repères de contrôle de ce côté du lac ne montrent aucun remaniement de cette couche.

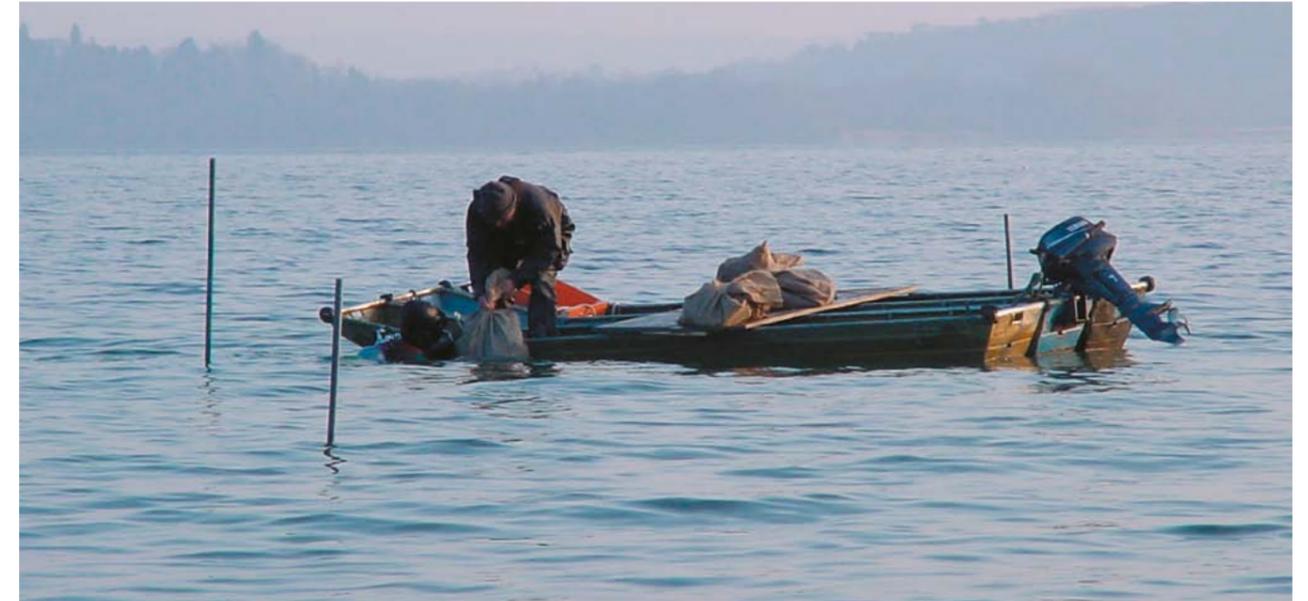
Fig. 6 - Nußdorf-Strandbad. Plongeur en train de stabiliser le talus. Des sacs de jute remplis de pierres de tailles différentes sont déposés manuellement sous l'eau.

Pour la construction du talus artificiel, 13,2 tonnes de pierres (de 63 à 150 mm) ont été utilisées. À l'aide d'une bétonneuse, le matériel plus gros a été mis dans des sacs en jute. Cela a permis de transporter ce matériel en petites quantités des rives, à travers les zones à basses eaux, jusqu'au chantier pour y construire le talus de façon manuelle.

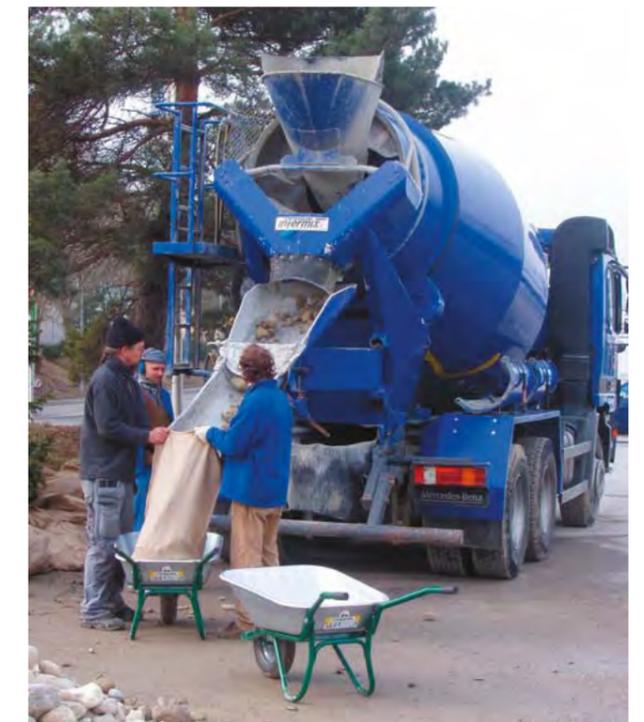
Fig. 7 - Nußdorf-Strandbad. Les préparatifs pour l'aménagement du talus. Une bétonneuse met les pierres de tailles différentes dans des sacs de jute.

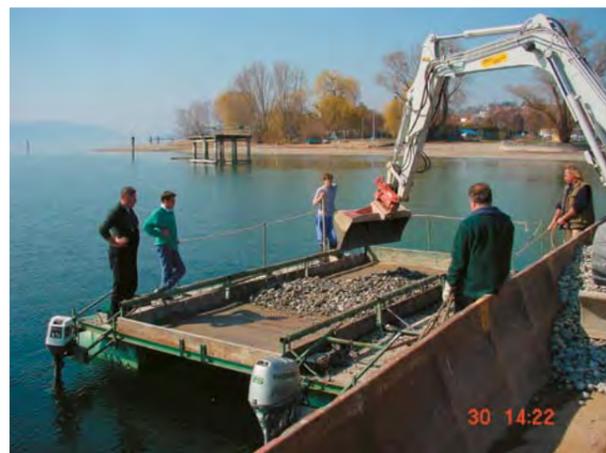
Fig. 8 - (en haut) Nußdorf-Strandbad. Chargement d'un ponton spécial. On reconnaît les ouvertures spéciales fermées sur le fond. (en bas) Nußdorf-Strandbad. Plongeur en train de diriger un ponton flottant chargé. Au centre de la photo, on reconnaît le marquage par les tubes en PVC.

Pour le recouvrement par gravier, on a également favorisé un mélange granulométrique: 40 % dans la tranche 8-16 mm et 60 % supérieurs à 32 mm. La raison principale de l'utilisation d'un matériel plus fin par rapport à Bodman-Schachen I est la situation moins exposée du secteur autour de l'îlot (« Liebesinsel »), ainsi que la présence du talus construit côté du lac. Le matériel a été déposé selon la méthode appliquée à Bodman. Mais, contrairement à Bodman, le ponton spécial a été chargé ici avec une pelleteuse. En tout, 300 m³ de gravier (correspondant à trois
