ARCHÉOLOGIE ET ÉROSION - 2

ZONES HUMIDES EN PÉRIL

Actes
de la deuxième
Rencontre Internationale
Neuchâtel, 23 - 25 septembre 2004

Sous la direction de
DENIS RAMSEYER
et de
MARIE-JEANNE ROULIÈRE-LAMBERT

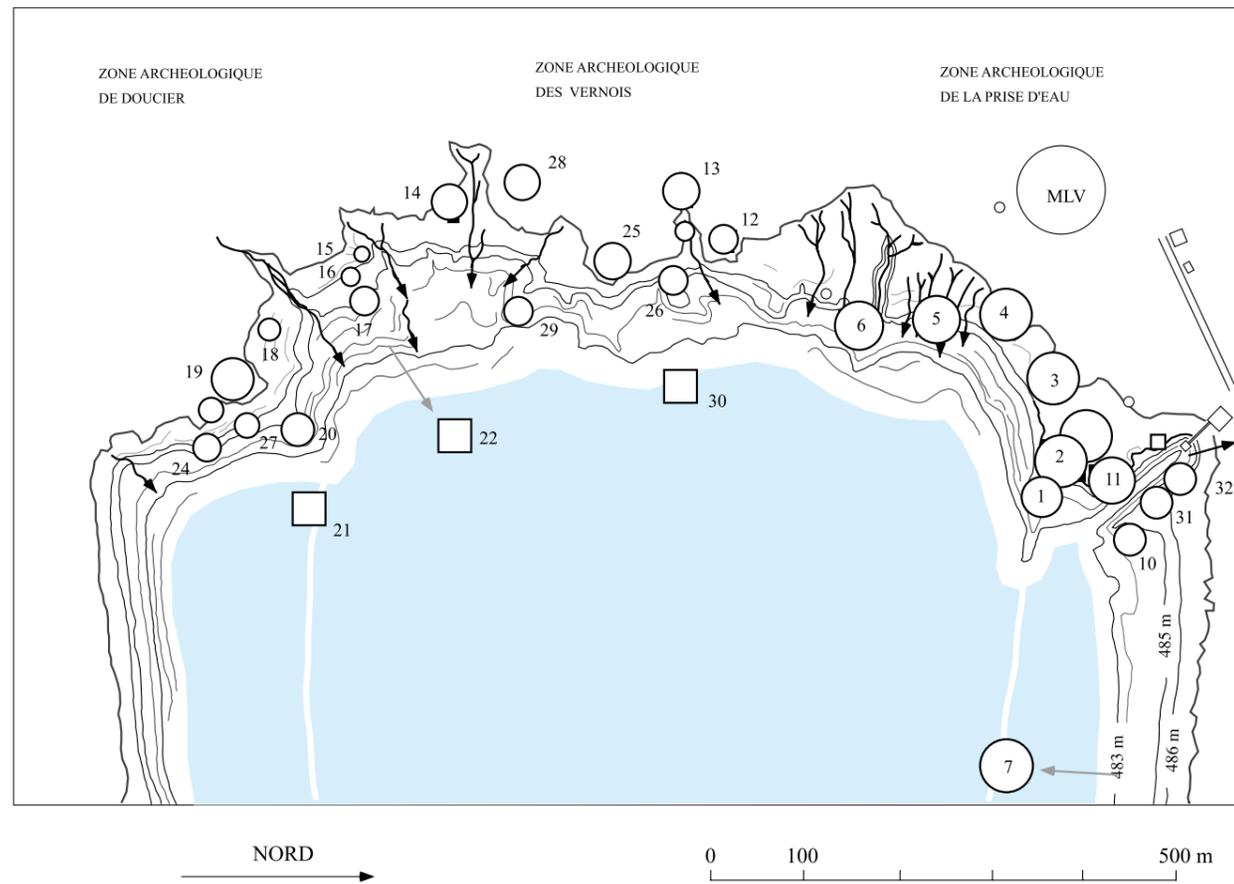
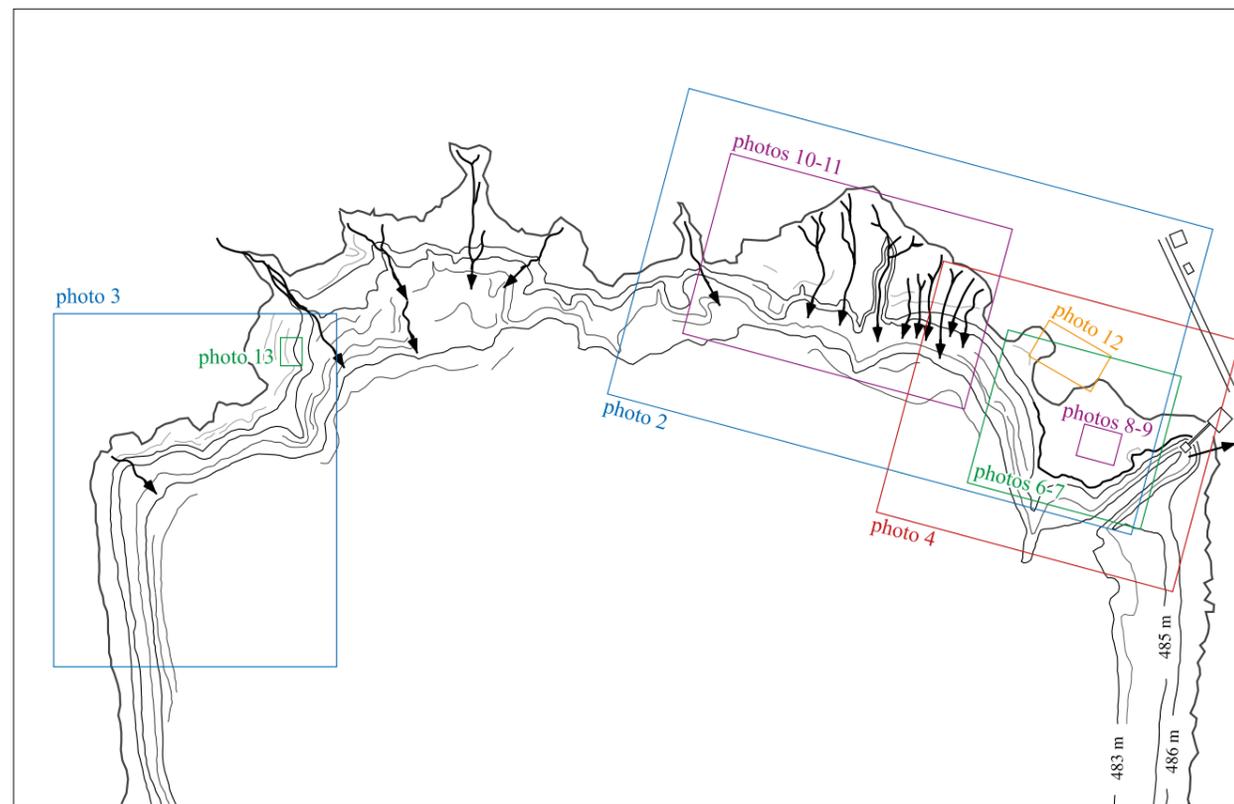
Fig. 1, 2 - La rive occidentale du lac de Chalain.
 En haut, répartition des sites archéologiques après sondages systématiques à la tarière (Pétrequin et al. 2000).
 En bas, localisation des différentes photographies de paysages présentées dans cet article.
 Dessin P. Pétrequin.

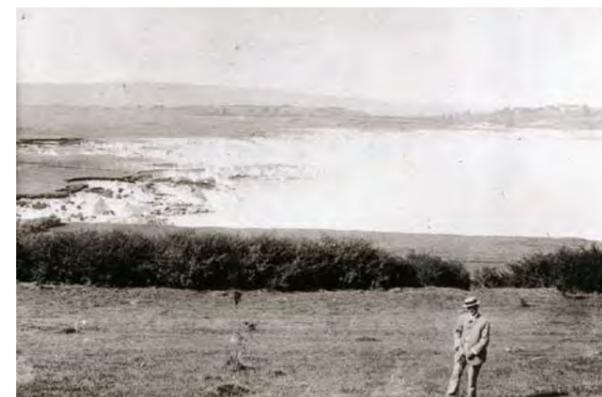
Fig. 3. - La zone archéologique de Doucier, photographiée juste après les effondrements de 1904, dus à l'abaissement artificiel du plan d'eau. Carte postale (fonds documentaire du Musée d'Archéologie, Lons-le-Saunier).

pour une exploitation hydroélectrique, a provoqué d'énormes effondrements de la plate-forme littorale (Roulière-Lambert 1985), réduisant à néant les auréoles de végétation subaquatique et littorale (Magnin 1904), exondant de grandes surfaces de la beine lacustre et accélérant des phénomènes d'érosion par le ressac inconnu jusqu'alors; de surcroît, l'abaissement progressif de la nappe phréatique du bas marais a conduit à l'affaissement du sol et à un assèchement relatif, mis à profit à partir des années 1970 pour l'extension des cultures labourées.

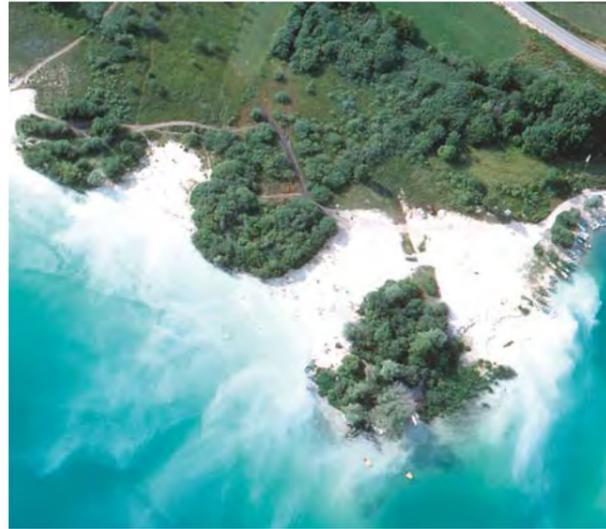
Fig. 4 - La zone archéologique de la Prise d'eau EDF, photographiée pendant l'été 1987. Les effets de l'érosion sont particulièrement visibles avec les particules de craie lacustre entraînées par les courants superficiels du lac.

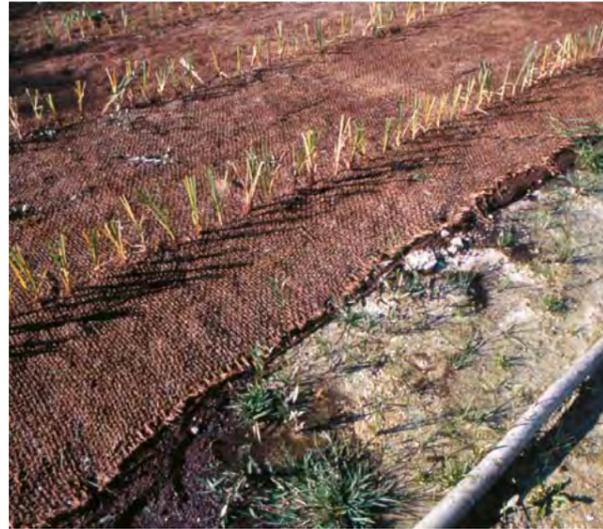
Fig. 5 - Exemple de protection, en 1995, d'une surface de craie lacustre émergée: épandage d'une couche de terre végétale mélangée à des semences, pose d'un géotextile biodégradable et plantation de roseaux.

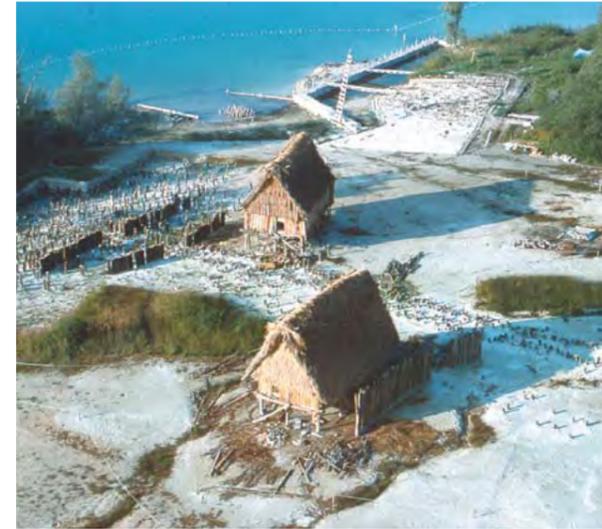
Fig. 6 - État du site de Chalain 2 en 1989, avant les travaux de protection. La végétation basse se limite aux incisions naturelles de drainage superficiel de la beine lacustre émergée.

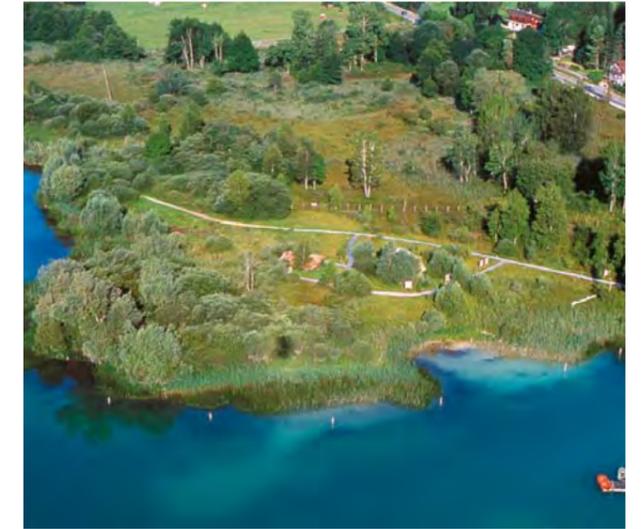
Fig. 7 - Le site de Chalain 2 en 2001, c'est-à-dire six ans après les travaux de protection. La beine lacustre a complètement disparu sous la couverture végétale, essentiellement des roseaux, des joncs et des jeunes saules. Seul subsiste un petit front d'érosion qui interrompt la ceinture de roseaux du chenal de la Prise d'eau EDF.

L'effet le plus spectaculaire probablement parce que c'est le seul qui puisse être jugé du premier coup d'œil est la reprise de la croissance de la végétation. Qu'on en juge à partir des photos appariées de l'état antérieurement à 1995 et de l'état actuel. Sans exagérer, on peut dire que la rive occidentale de Chalain est devenue méconnaissable lorsqu'on la parcourt à pied. À Chalain 2 les sols de craie dénudée, la maigre végétation d'herbacées et de chétives pousses de saules (fig. 16) a laissé place à des herbiers denses et à des noyaux pré-forestiers de saules et de jeunes bouleaux (fig. 7), tandis que la rive de la presqu'île à l'exception d'un seul point - est maintenant naturellement renforcée par de larges roselières. L'effet des travaux des Monuments historiques est évident, complété d'ailleurs par les rejets en ligne des déblais de fouille à CH 2, CH 3, CH 4 et CH 19.

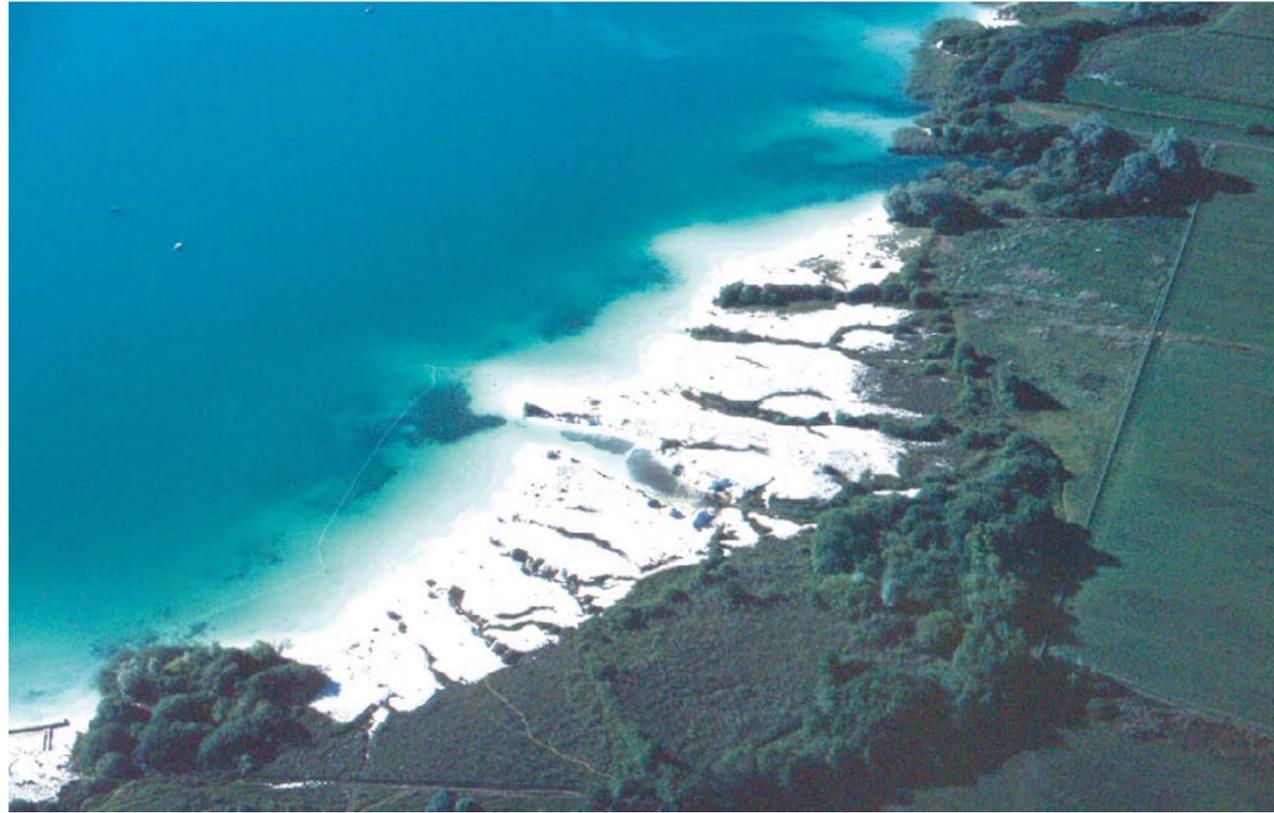
Fig. 9 - Les grandes plages de beïne lacustre émergée à Chalain/Les Vernois en 1988. Une végétation rase s'est installée dans les incisions du réseau de drainage, tandis que des fronts d'érosion sont très développés du côté du lac. Cliché P. Pétrequin.

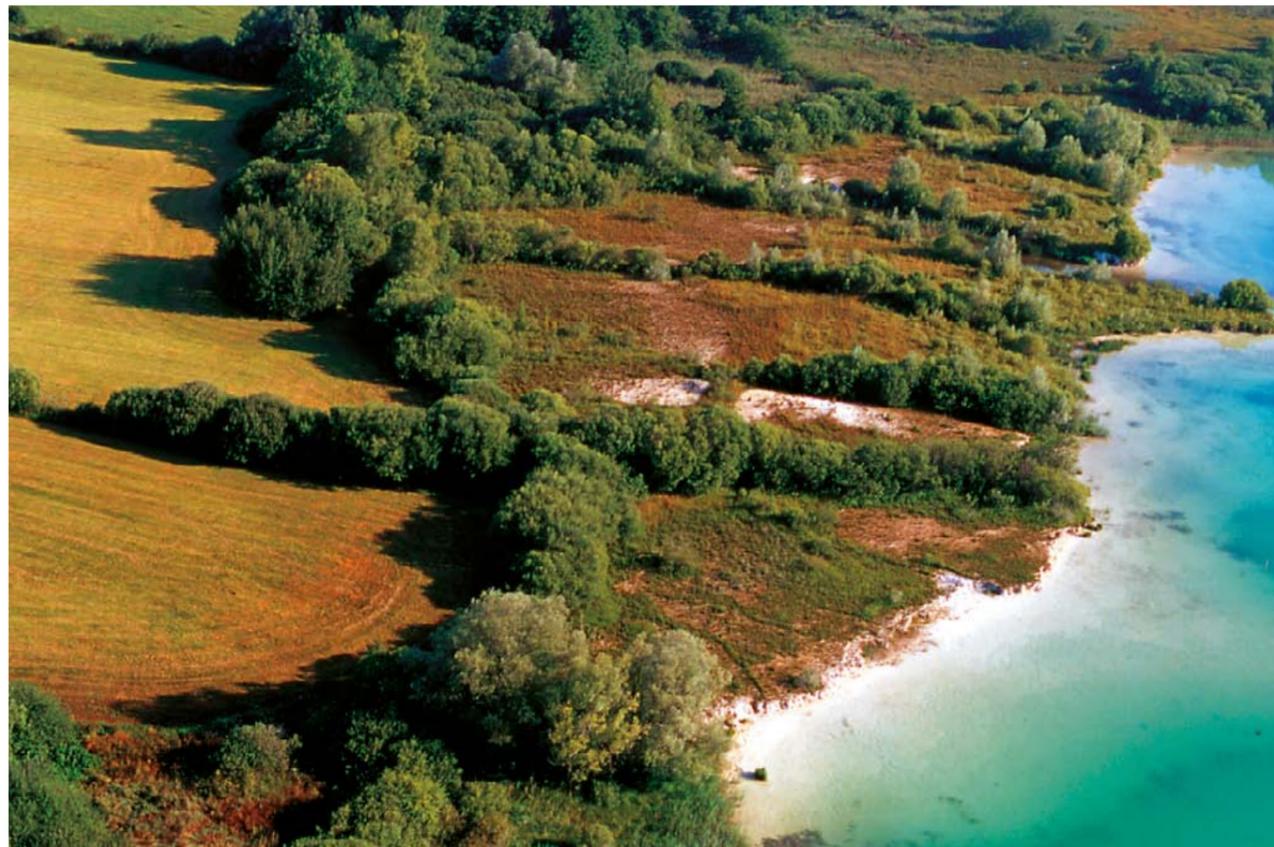
Fig. 10 - Les grandes plages de beïne lacustre en 2001, après les travaux de consolidation. La surface des craies lacustres a presque complètement disparu, tandis que les saules ont rapidement colonisé les chenaux de drainage. Du côté du lac, quelques fronts d'érosion par le ressac sont encore actifs, mais évoluent lentement. Cliché P. Pétrequin.

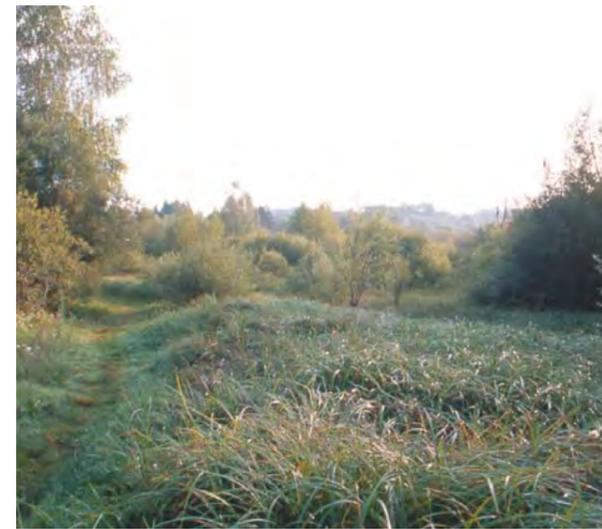
Fig. 11 - En 2004, à l'emplacement de la fouille de Chalain 3, la végétation est devenue exubérante et montre le développement d'un véritable faciès d'atterrissement. Cliché P. Pétrequin.

chenaux de drainage du bas-marais (fig. 10). Aujourd'hui, les surfaces de craie lacustre ont pratiquement disparu (fig. 11); seules subsistent, du côté du lac, de petits fronts d'érosion, mais peu actifs, semble-t-il, et qui ne menacent pas directement les sites archéologiques. Là aussi le succès est patent, comme d'ailleurs aux abords des sites archéologiques en partie fouillés, comme CH 3 (fig. 12).

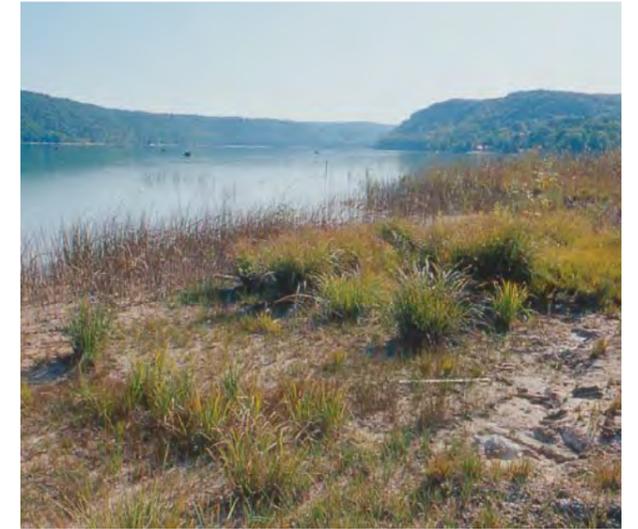
Fig. 12 - Dès 2000, en bordure de la tourbière de Doucier (Chalain 18), dans une zone non touchée par les travaux de protection, la végétation tend à s'adapter lentement à un faciès d'atterrissement, consécutif à la régulation du niveau du lac à partir de 1990 et à l'absence de piétinement. Cliché P. Pétrequin.

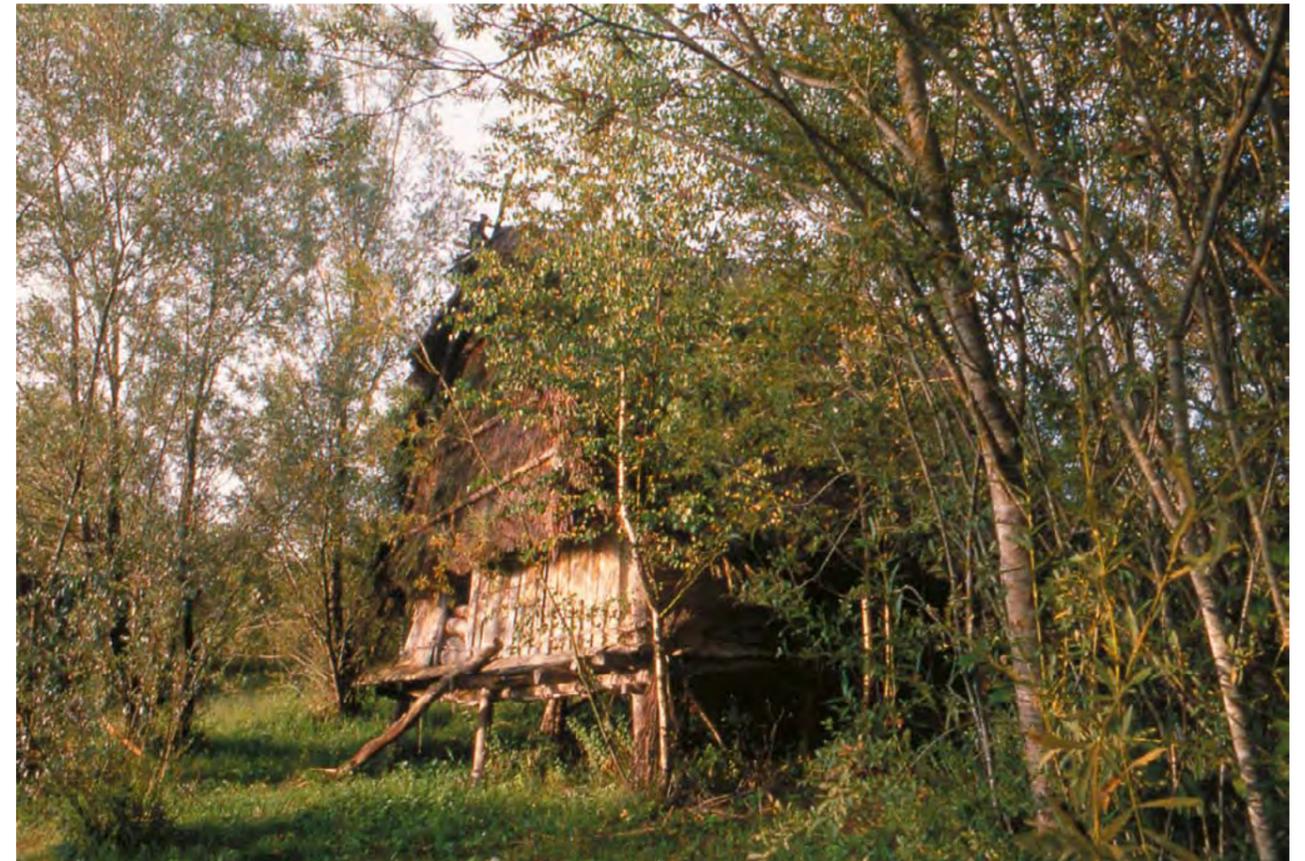
Fig. 13 - Le site de Chalain 2 en 2004, après les travaux de protection. Les herbacées se sont développées sur toute la surface du sol, tandis que saules et bouleaux connaissent une croissance très rapide, en particulier à l'emplacement des anciens réseaux de drainage. Cliché P. Pétrequin.

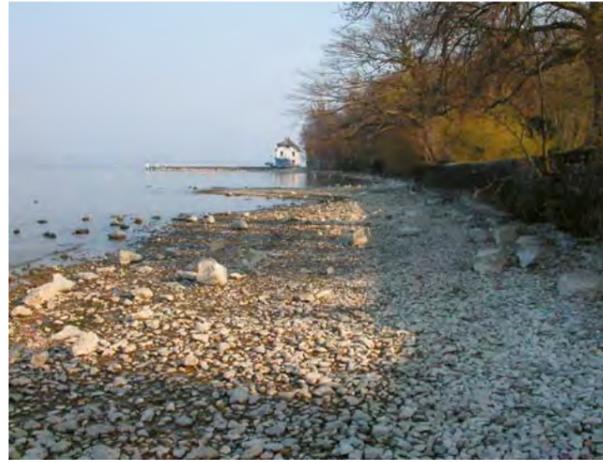
Fig. 5 - Chens-sur-Léman, Tougues (Haute-Savoie, lac Léman). Les années bissextiles, le niveau du lac est abaissé de près d'un mètre pour permettre l'entretien des aménagements du rivage : les vestiges peu profonds sont par conséquent soumis à une érosion accélérée? Cliché AM/Drassm.

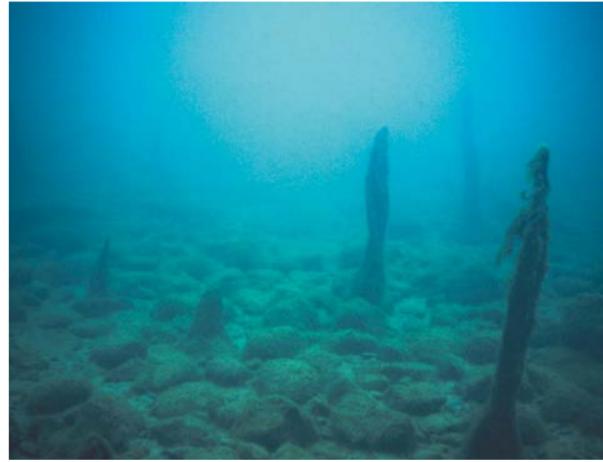
Fig. 6 - Nernier, La Tire (Haute-Savoie, lac Léman). Amoncellement de galets formant ténévière et figures d'érosion des pilotis du village Bronze final : sur certains bois, les cônes d'érosion sont brisés (cliché AM/Drassm).

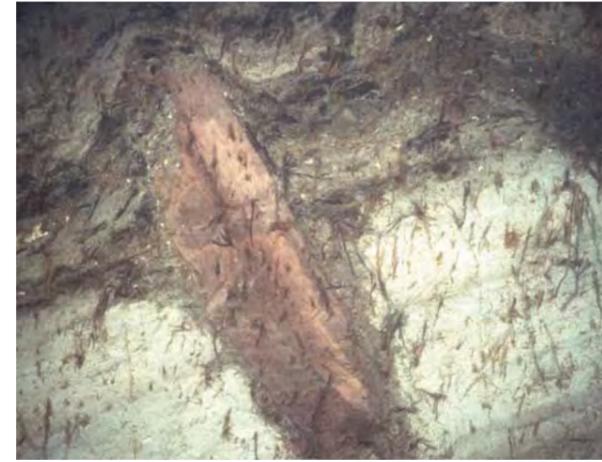
Fig. 7 - Saint-Jorioz, Les Marais (Haute-Savoie, lac d'Annecy). Situés sur la partie distale de la beine, les fumiers et les pieux du gisement du Néolithique moyen sont entraînés vers le tombant. Cliché AM/Drassm.

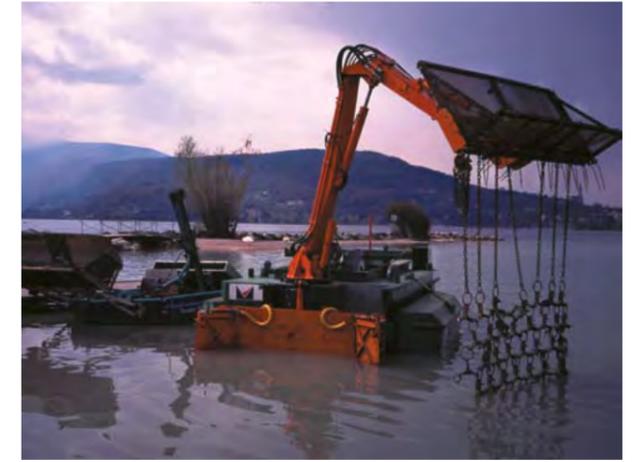
Fig. 8 - Annecy, Albigny 1 (Haute-Savoie, lac d'Annecy). Pour perturber la dermatite cercarienne (la puce du canard), depuis quelques années, des engins de hersage ratisent le sol peu profond et menacent les pilotis du site du Bronze ancien qui s'y trouvent. Cliché AM/Drassm.

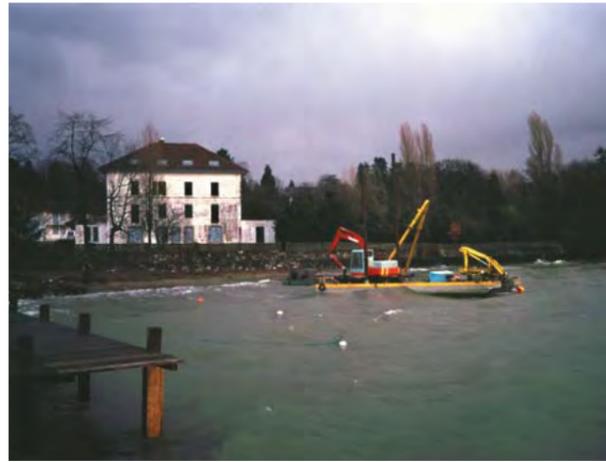
Fig. 9 - Chens-sur-Léman, Tougues (Haute-Savoie, lac Léman). Malgré le classement du gisement Bronze final au titre des Monuments Historiques, un engin est ancré dans le périmètre de la protection juridique. Cliché AM/Drassm.

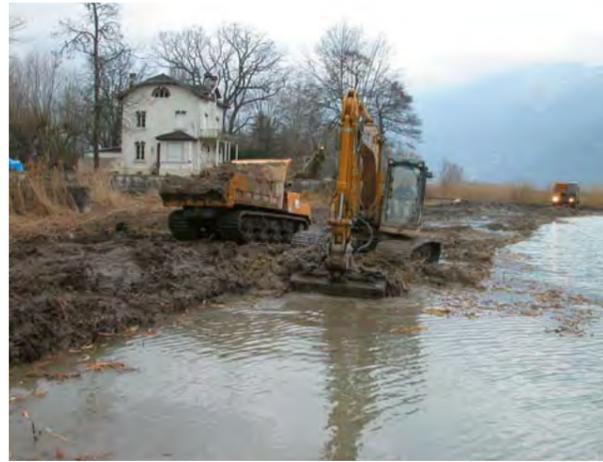
Fig. 11 - Aix-les-Bains, baie de Mémard (Savoie, lac du Bourget). Malgré la proximité de plusieurs sites immergés, les travaux de revitalisation des roseières menés sur près de 10000 m² n'ont pas donné lieu à un diagnostic préalable. Cliché AM/Drassm.

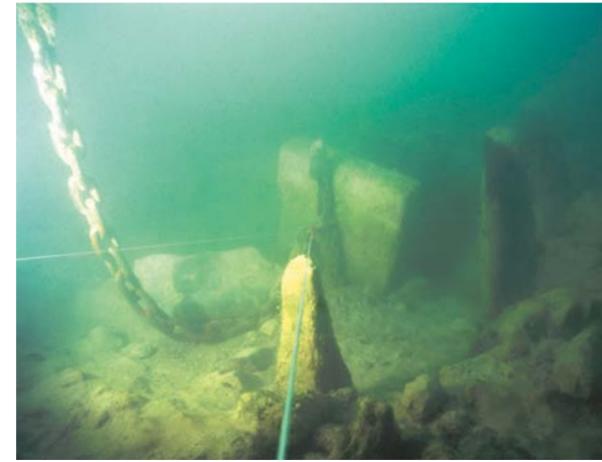
Fig. 12 - Duingt, Le Roselet (Haute-Savoie, lac d'Annecy). Installé sur une presqu'île, le village du Bronze final est agressé par la chaîne d'ancrage du balisage installé par la DDE pour signaler le haut-fond. Cliché AM/Drassm.

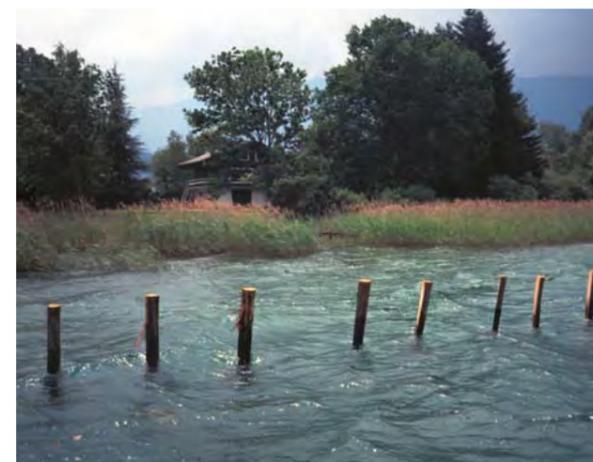
Fig. 14 - Saint-Jorioz, Les Marais (Haute-Savoie, lac d'Annecy). Les vestiges sont partiellement protégés par les piquets implantés pour assurer la protection mécanique de la roselière : par contre, les vagues continuent leur action érosive. Cliché AM/Drassm.

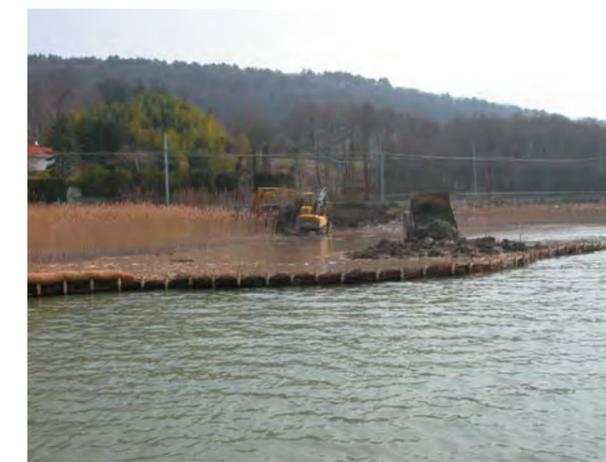
Fig. 15 - Aix-les-Bains, baie de Mémard (Savoie, lac du Bourget). À l'occasion des travaux du Conservatoire du patrimoine naturel de la Savoie, des fascines de piquets et de branchages brisent la houle et doivent permettre la végétalisation du littoral. Cliché AM/Drassm.

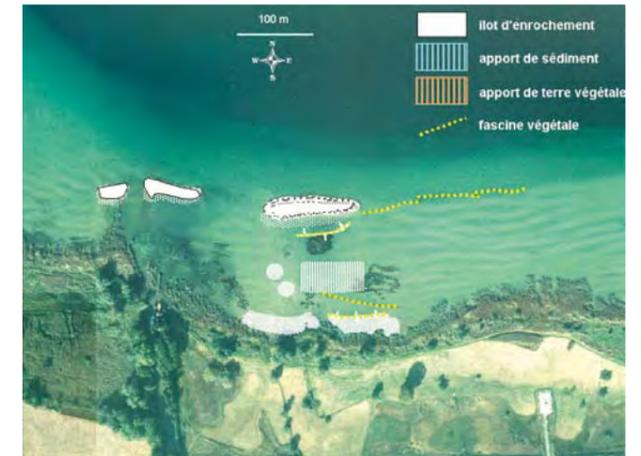
Fig. 3 - Chantier réalisé au sud du lac du Bourget : vue en plan.

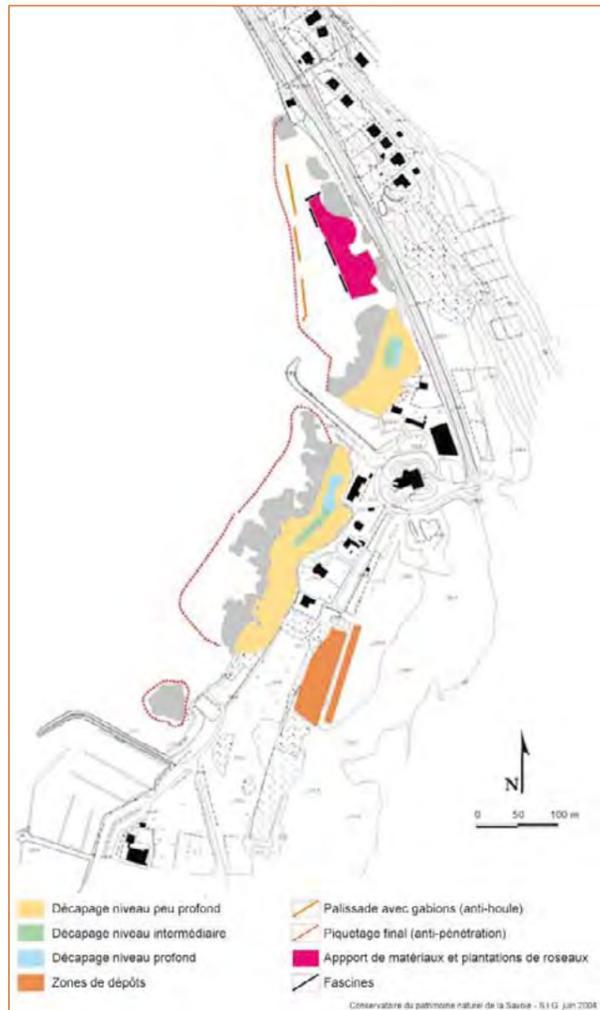
Fig. 5 - Chantier réalisé à la baie de Mémard : vue en plan.

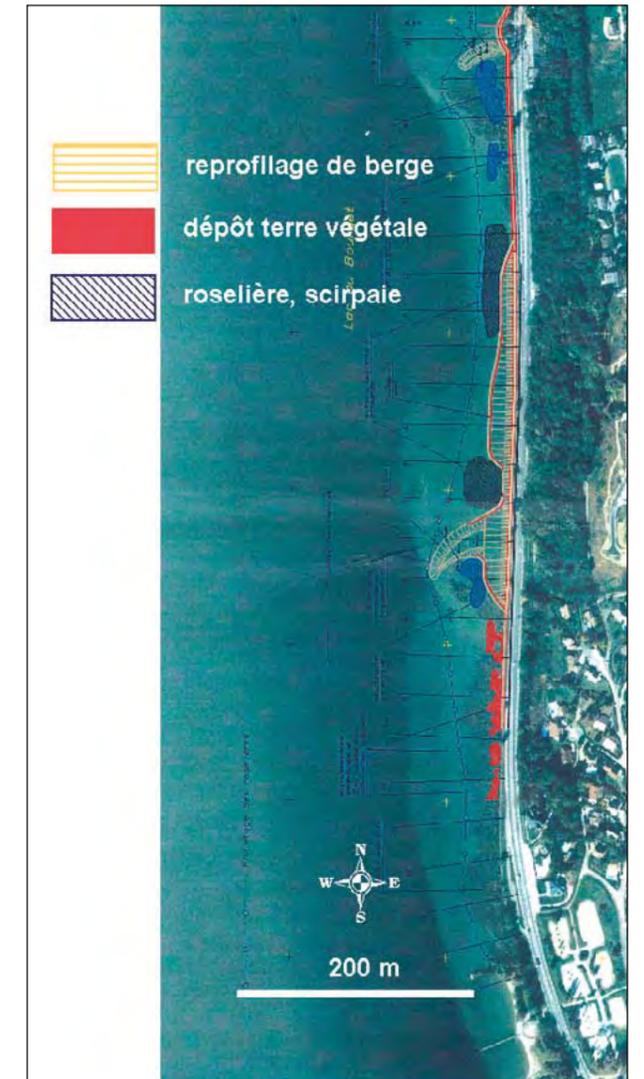
Fig. 7 - Chantier en projet sur la rive sud-est : vue en plan.

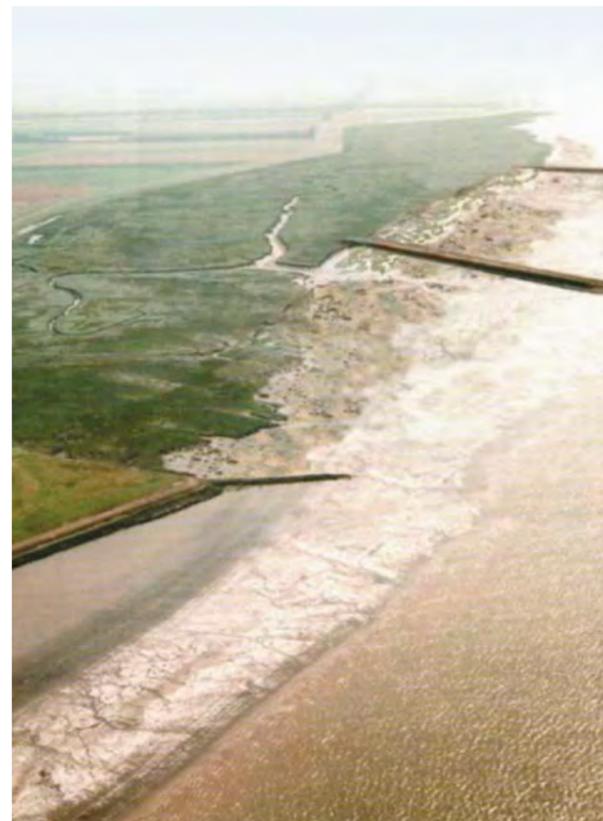
Fig. 3 - Remblais pour la protection du « village noyé » de Valkenisse, province Zeelande.

Dans la province de Zeelande, au sud-ouest des Pays-Bas, de nombreux villages ont disparu suite aux inondations marines au Moyen Âge. Ils sont nommés "villages noyés" (Kuipers 2004). Nombre de ces vestiges sont maintenant hors des digues, dans des régions sujettes aux marées. Dû aux déplacements des chenaux les vestiges de ces villages médiévaux s'érodent. Une telle menace pesant sur l'ancien village Valkenisse dans le Westerschelde, celui-ci a été prospecté et arpenté entre 1992 et 2003 et des mesures de gestion ont été prises (fig. 2, d). Ainsi deux épaisses digues ont été érigées pour diminuer la vitesse du courant des marées dans l'Escaut et pour pourvoir à l'envasement (fig. 3).

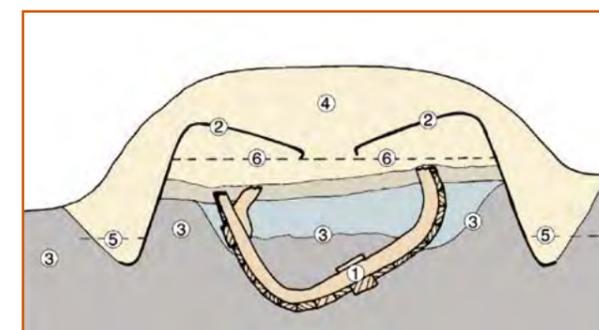
Fig. 5 - Méthode de protection des épaves navales dans les polders de IJsselmeer. Légende : 1. épave navale ; 2. bâche plastique ; 3. sédiment original ; 4. sédiment déposé sur l'épave après le bâchage ; 5. niveau de la nappe phréatique en dehors du « tube plastique » ; 6. niveau de la nappe phréatique à l'intérieur du « tube plastique ».

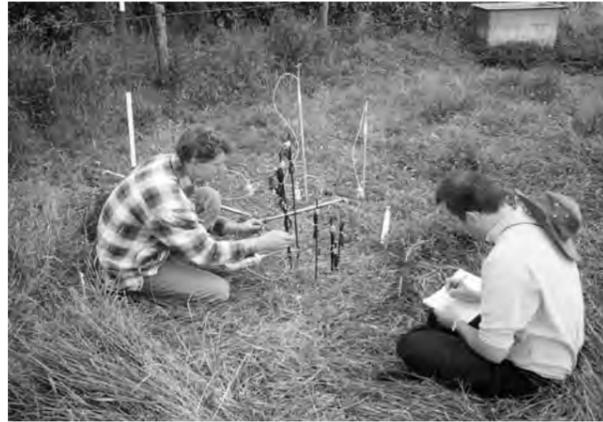
Fig. 6 - Relevé d'un profil d'oxydoréduction en juin 2004 sur un chemin de tourbe à Nieuw-Dordrecht avec un appareil développé par la ROB Degradation of the Soil Archive Programme (Senter project 2003/2004, TSA02102: A. Smit/A. Beeker).

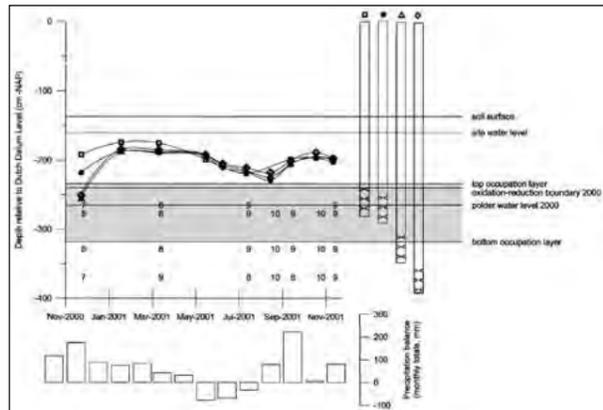
Fig. 7 - Exemple de mesures des divers paramètres du sol en 2000-2001 sur le site protégé de Spijkensisse-Vriesland, province de Hollande du sud. Niveau de la nappe phréatique et mesure d'oxydoréduction du site néolithique de Spijkensisse-Vriesland, province de Hollande du sud. Les symboles indiquent les valeurs enregistrées, les lignes sont une interpolation. Les nombres indiquent la qualité d'oxydoréduction à différentes profondeurs, échelle de 1 (très mauvaise qualité) à 10 (très bonne qualité).

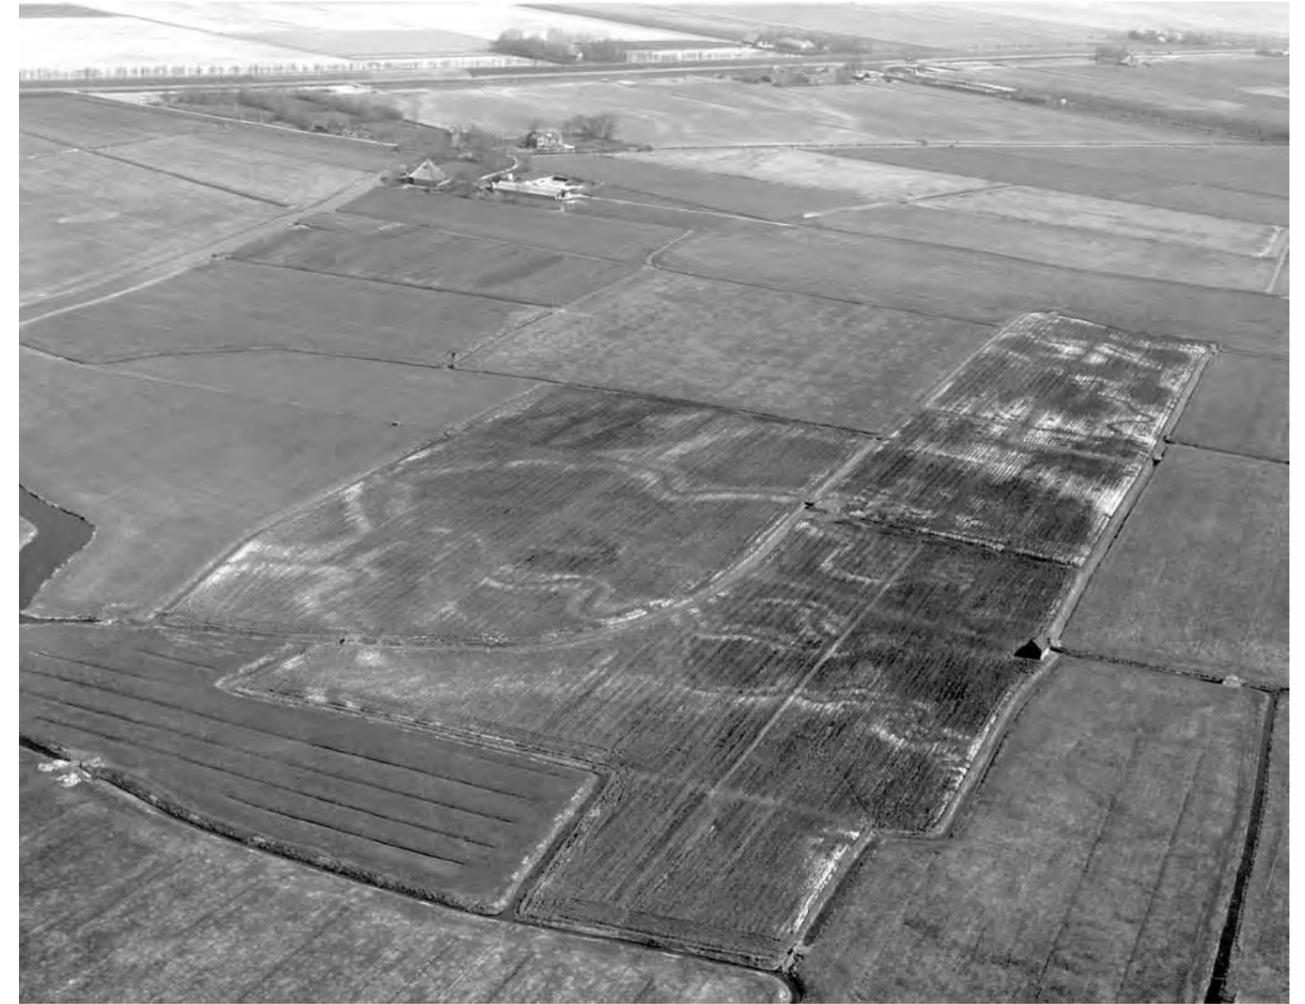
Fig. 8 Photographie aérienne d'un site néolithique près d'Aartswoud (Culture des sépultures individuelles), situé dans un paysage de prés salés avec canaux et talus. La couche d'occupation est labourée et se présente en surface comme une terre brun foncé à noire avec des fragments de coquillage.

Comme remarqué précédemment, les paléo-milieus humides à l'ouest des Pays-Bas se trouvent près de la surface et sont donc menacés par les labours profonds et l'abaissement du niveau d'eau. Nous pouvons mentionner par exemple les sites du Néolithique final en Hollande du Nord (fig. 2, 1; fig. 8). Non seulement le niveau d'eau trop bas provoque une érosion rapide, mais également le labour profond intensif des terres. La préservation optimale peut être atteinte si les terrains sont transformés en pâturage en association avec un niveau d'eau élevé, où il est interdit de toucher au tapis de verdure (fig. 9).

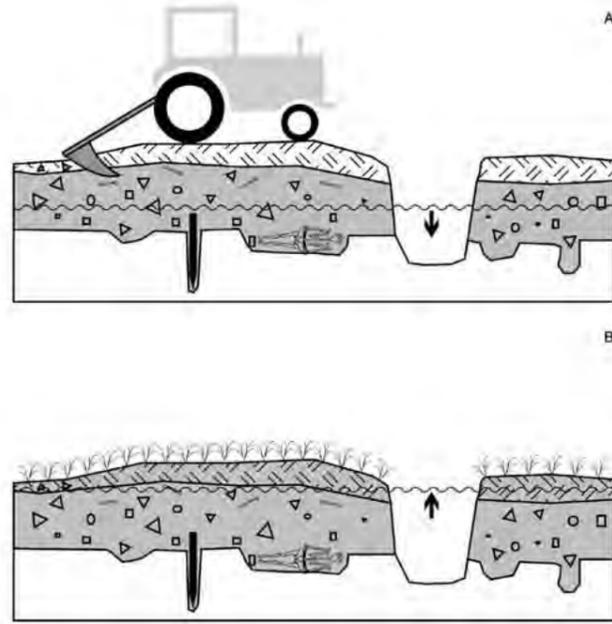
Fig. 9 - Érosion insidieuse (A) et préservation durable (B). La partie supérieure de la couche d'occupation gris foncé est perturbée par le labour, et incorporée dans la terre arable; B. le terrain est maîtrisé favorablement pour l'archéologie, la terre arable est transformé en herbage et le niveau du polder est adapté.

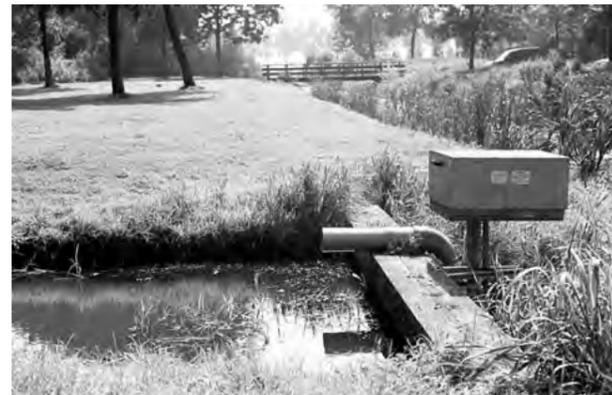
Fig. 10 - Préservation active in situ. Implantation de la culture de Vlaardingen, Néolithique final (Spijkenisse-Vriesland, Voorne-Putten, Hollande du sud): un des rares sites protégés aux Pays-Bas avec un niveau de la nappe phréatique contrôlé (Foto Ruurd Kok, Leiden).

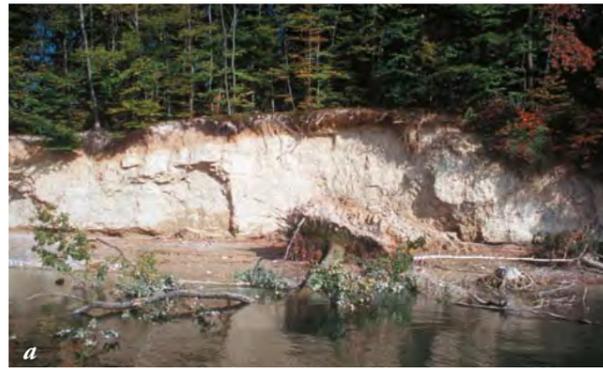
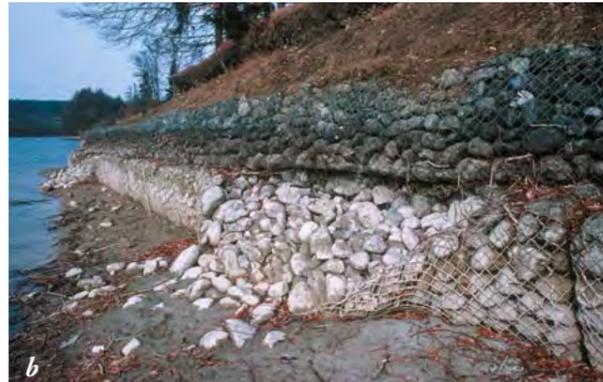
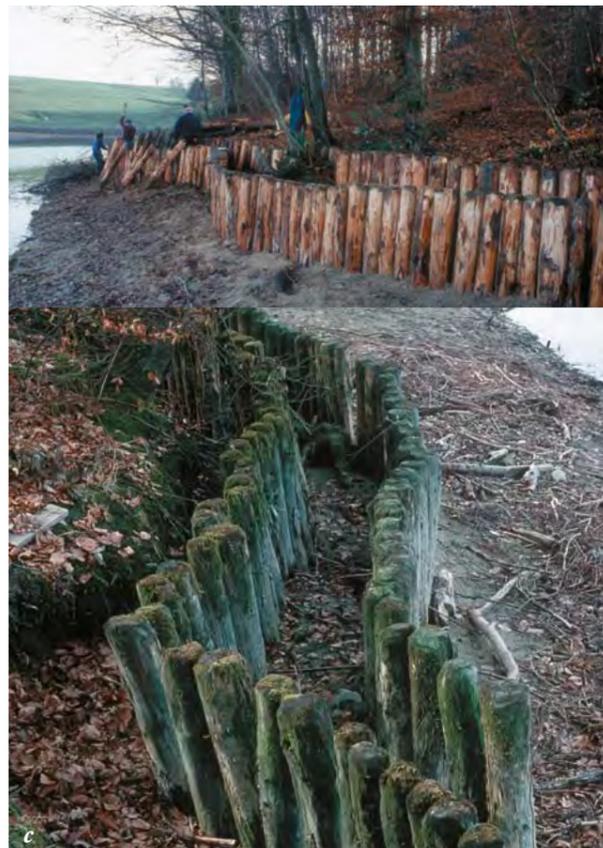
Fig. 2 - Schiffenen, habitat de hauteur néolithique.

a) effondrement de la falaise nord, 1995.

c) Double palissades de mélèze, protection contre l'érosion aménagée en décembre 1993. La même palissade en 2003.

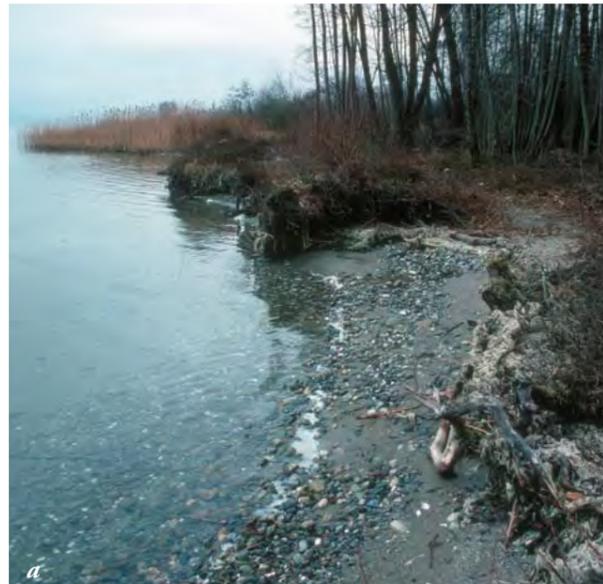
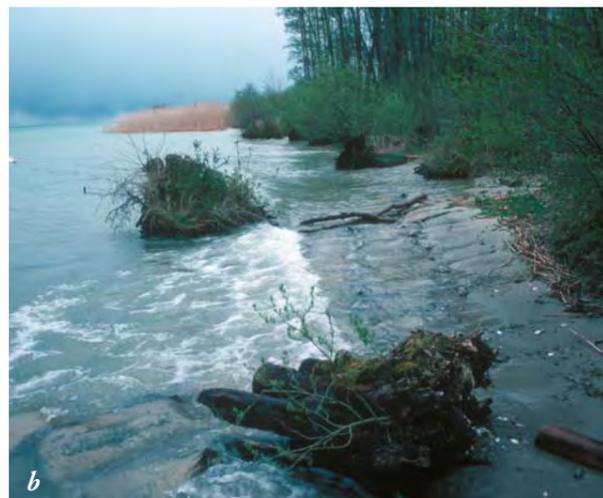
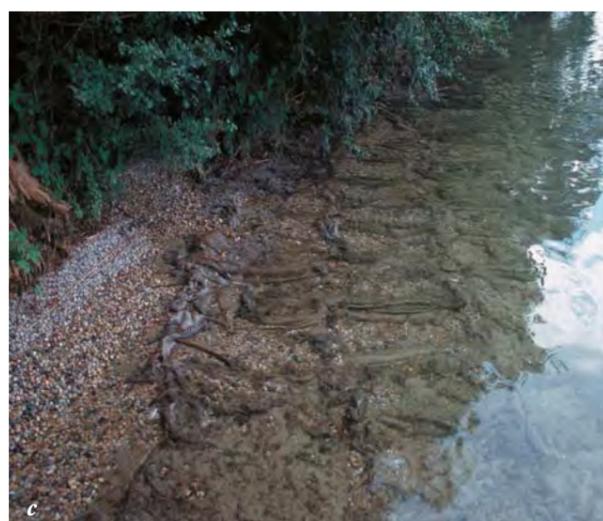
Fig. 3 - Font, au lieux-dits « Sous l'Epenex » (lac de Neuchâtel).

a) Le gisement néolithique, avant les mesures de protection, janvier 1992.
