Im Schutze mächtiger Mauern

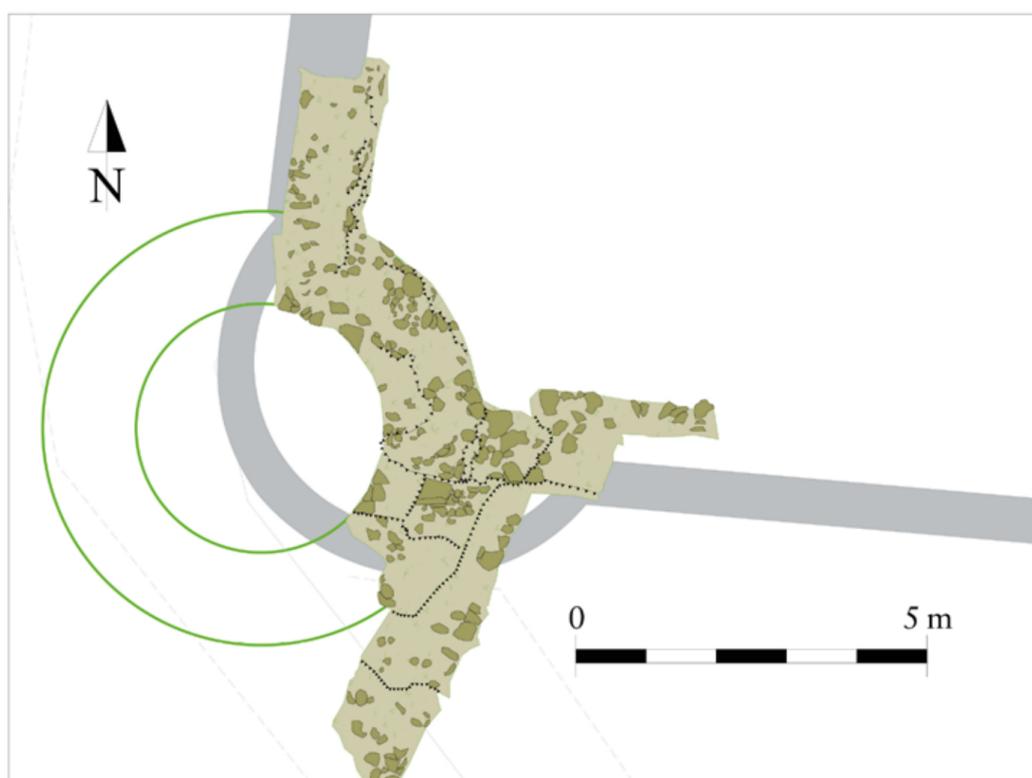
In Hellgrün der um 1900 geschleifte Turm und das erhaltene Mauerwerk, darunter eingezeichnet die 2017 abgebrochene Kanzel.

In einer Urkunde von 1255 werden für die Stadt Arbon Tore und ein Graben erwähnt. Der Eckturm des Schlossareals wurde bei der Restaurierung 2017 freigelegt und partiell wieder aufgemauert. Erhalten ist nur noch ein Teil des Turms, weshalb man in den Rundturm hinein sieht. Die fehlende Hälfte wurde um 1900 abgebrochen und darüber eine Kanzel errichtet. Diese bestand bis Mitte 2017.

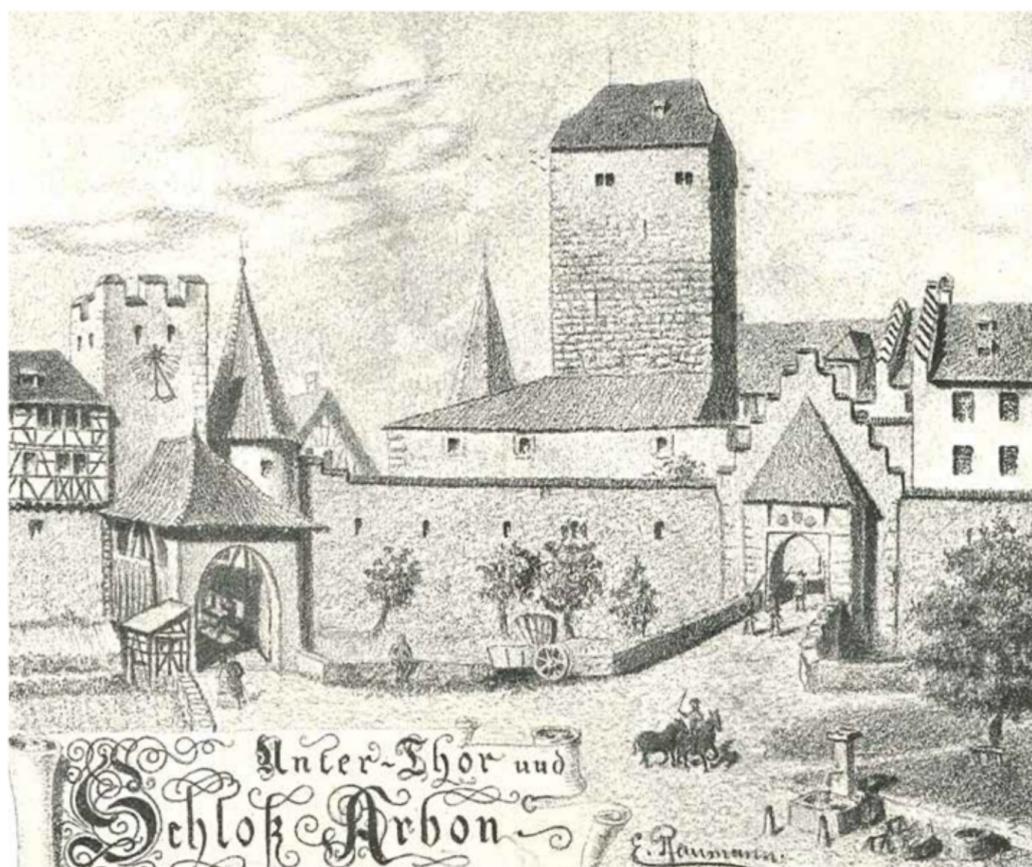
Das Untertor und das Schloss auf einer undatierten Zeichnung zeigt einen Zustand wie er vor 1834 bestand.

Bei den Ausgrabungen vor dem Schloss konnte auch ein Teil der mittelalterlichen Stadtmauer gefasst werden. Diese fügte sich an die Umfassungsmauer und verlief über die heutige Strasse nach Süden. In der Strasse stand das Untertor, einer der Zugänge in die mittelalterliche Stadt Arbon.

Das Untertor wurde 1834 abgebrochen und der Verteidigungsgraben aufgefüllt. Die Schlossumfassungsmauer hatte spätestens zu diesem Zeitpunkt ihre Funktion als «Wehrmauer» – auch gegenüber der Stadtbevölkerung – verloren.
