# Die Ruine Neuenburg

## Grabungen und Restaurierung 2021

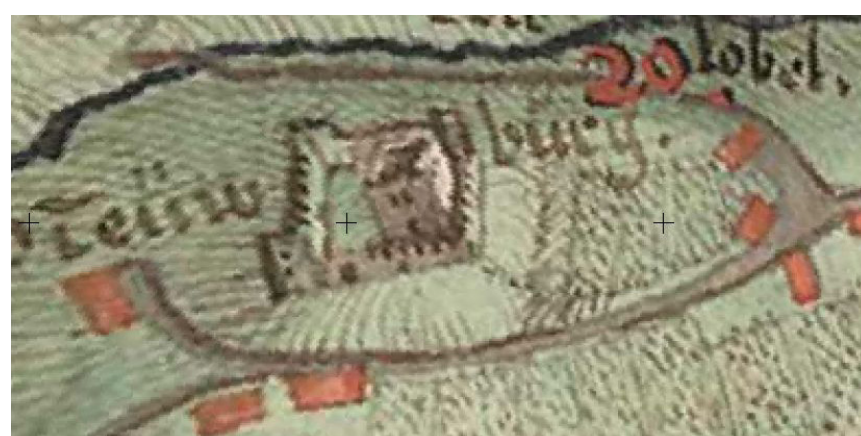
Staatsarchiv Zürich, CH-000033-9PLAN\_N\_166.

Der Ausschnitt aus der Gyger-Karte von 1662/63 zeigt ein Idealbild der ursprünglichen «Neuwbürg».

Alte Karten lassen vermuten, dass noch im ausgehenden 17. Jahrhundert die Fundamente der Ringmauer und eines Turms in der Nordostecke erhalten waren. Berichte aus dem frühen 18. Jahrhundert bezeugen einen Abtransport von Mauersteinen der Ruine, die als Baumaterial an anderer Stelle wiederverwendet wurden.

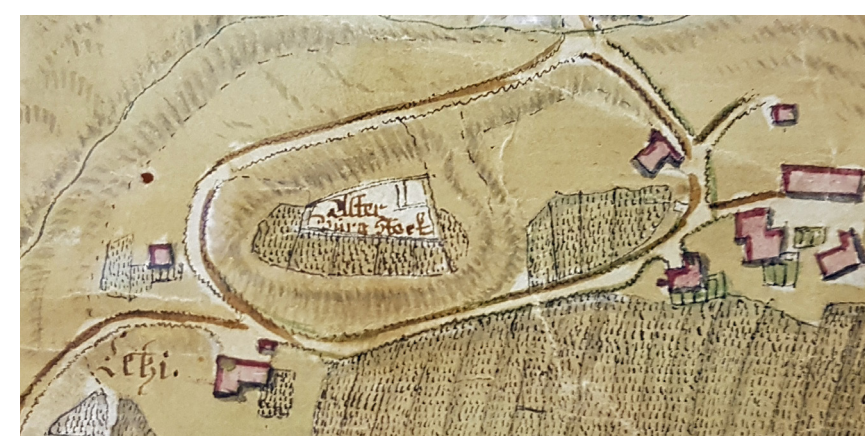
Auf dem Vermessungsplan von Johann Jacob Lavater von 1695 ist an gleicher Stelle ein «Alter Burgstock» eingetragen. Bürgerarchiv Weinfelden.

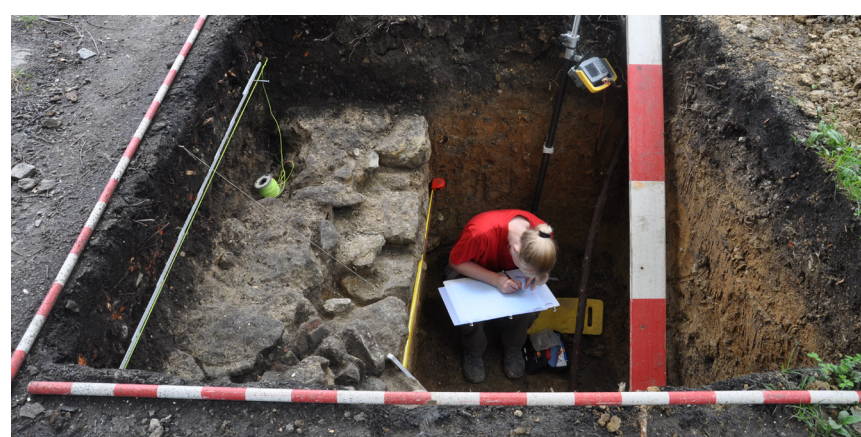
In mehreren Schnitten konnte die im Boden erhaltene Innenbebauung dokumentiert werden.

Zudem wurden auf dem Plateau mehrere Sondierschnitte angelegt, um den Erhaltungszustand von weiteren, im Boden verborgenen Befunden zu prüfen und zusätzliche Informationen zur Geschichte der Anlage zu erhalten. In den Schnitten fasste man den weiteren Verlauf der Ringmauer im Osten des Hügels sowie Gebäudemauern auf dem Plateau. Brandschichten sind Zeugen eines mächtigen Schladfeuers, das die Gebäude zerstört hat.

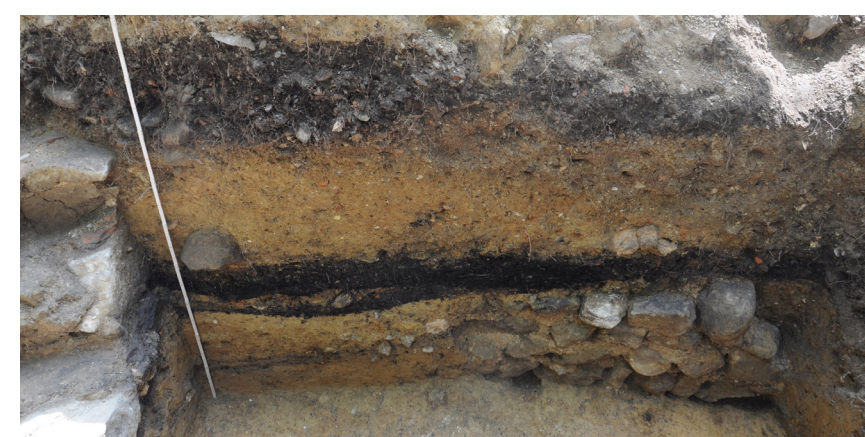
Profilschnitt eines Schnitts im Osten der Burganlage. Die etwa 20cm dicke Holzkohleschicht ist wohl auf die Zerstörung durch die Appenzeller 1405–1407 zurückzuführen.
